# RAKENNUS- INVENTOINTI

Asemakaavamuutos ”Raatihuoneen ja  
Kauppatorin ympäristö”

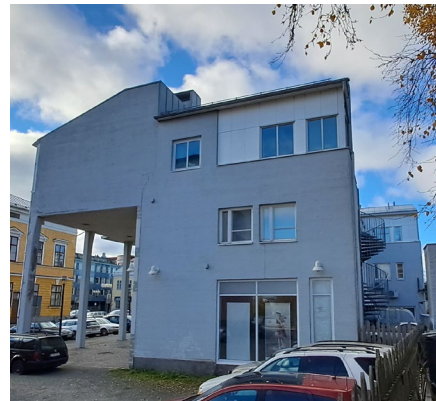
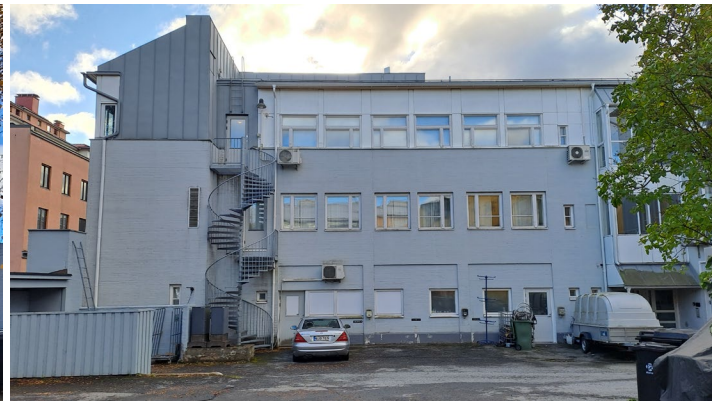
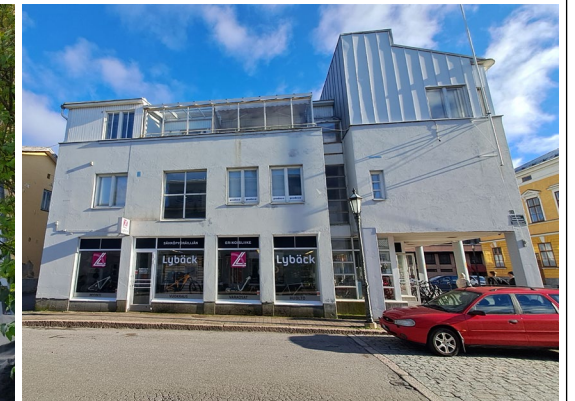
Julkisivut pääosin vaaleanharmaaksi rapattua betonia, vähäisemmiltä osin valkoista rakennuslevyä ja puupaneelia. Rappaus S- ja W-sivuilla sileää, muilla rosoisempi harjaukuvio vaakaan. Julkisivut jossain määrin ränsistyneet; rappaus- ja maalivaurioita, halkeama ja ikkunat huoltoa vailla. Konesaumakate, joka pieniltä osin kääntyy osaksi julkisivua. Pihan puolella teräksinen poistumistieporras (kierre) sekä pieni jätekatos jonka osana piippu (ilmeisesti kellarista). Katoksen ja rakennuksen väliin jää kapea tukimuurilla rajattu osa, jossa muutama porras laskee alemmas viereiselle tyhjälle tontille.

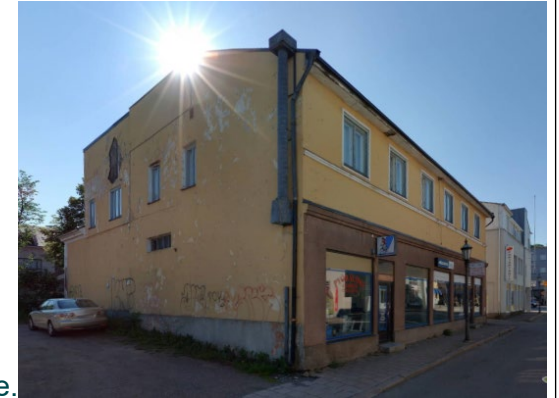
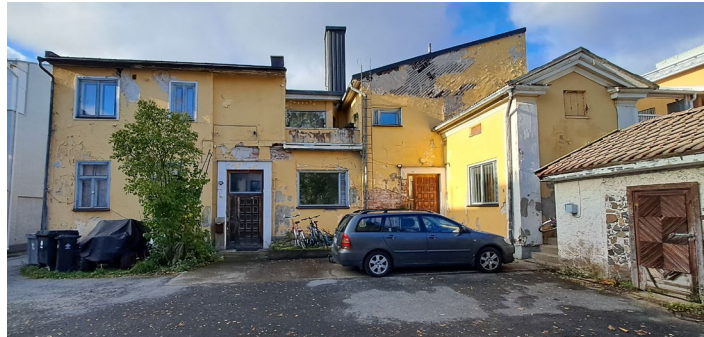
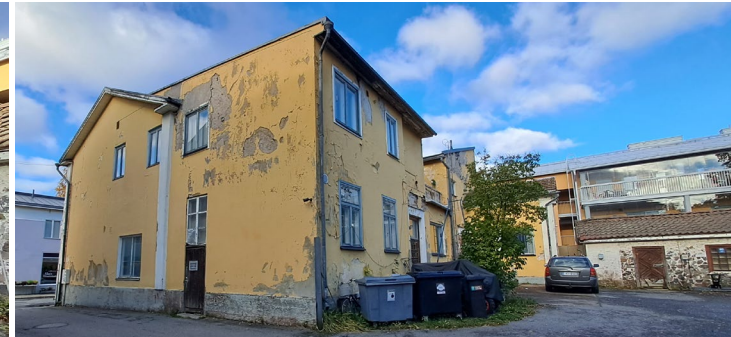
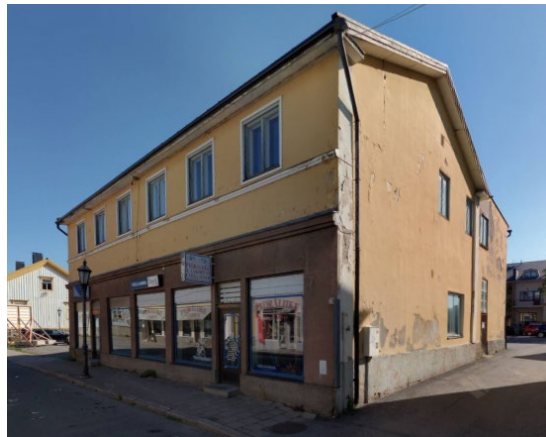
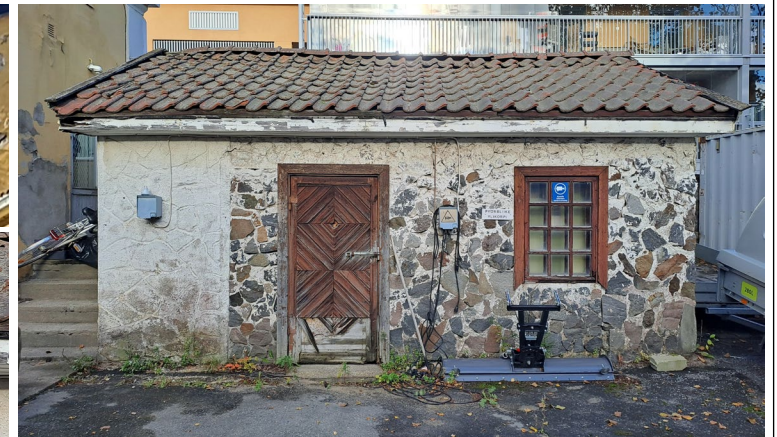
Julkisivut keltaista rappaista. Puuikkunat vaaleansiniset. Julkisivun rappauksella toteutetut listat (mm. nurkat ja ikkunat) valkoiset. Konesaumattu peltikate, sisäjiirejä runsaasti jotka oletettavasti huonokuntoisia.

Rakennus on huonokuntainen. Päällepäin erottuvat erityisesti rappauksen suuret vauriot, joita varsinkin etelä- ja itäsiivuilla. Räystäiden luona puurakenteet vaurioituneet ja osittain täysin lahot. Tiilestä 1913 rakennetun osan rappaus huonossa kunnossa, itse tiilirungon kuntoa ei voitu arvioida. Ikkunat huonokuntoiset.

Luonnonkivisen piharakennuksen seinät vaikuttavat hyväkuntoisilta. Katon puurakenteissa lahoa, räystäät pahoin vaurioituneet, todennäköisesti vuotaa sisälle.

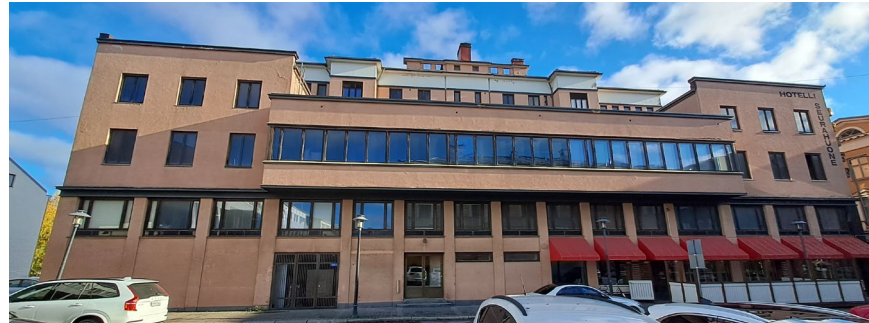
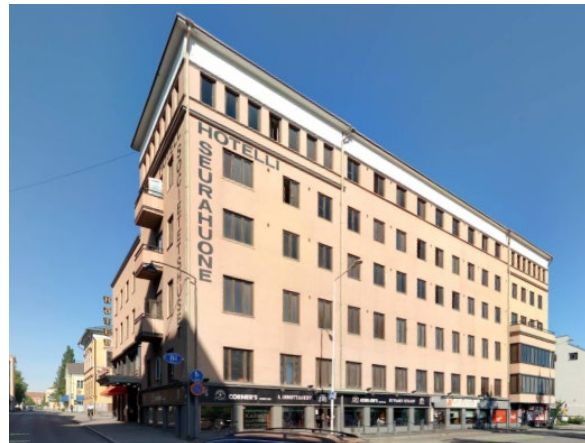
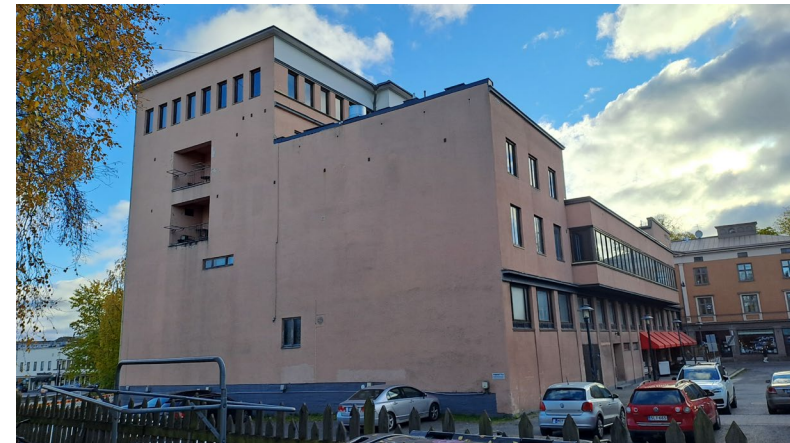
Julkisivut ovat murretun vaaleanpunaista rappausa. Rantakadun puolella alin kerros maalattu tummanharmaaksi. Alimpia kerroksia erottava lista/friisi hakattua terastirappausta, maalattu vastaavasti. Arkkitraavi räystäään alla valkoinen. Jonkin verran rappausvaurioita näkyvissä. Alimman kerroksen ikkunat ruskeaa alumiinia, eivät alkuperäiset. Ylempissä kerroksissa ruskeat puuikkunat, huollon puutteessa kuluneet. Korkeimman osa aumakatto punertavaa tiiltä. Muissa osissa tasakatto bitumihuopaa. Rakennus on säilynyt pitkälti 1940-luvun ulkoasussaan. Pieniä muutoksia, kuten autohallin rampin muutos liiketilan ikkunajulkisivuksi. Rakennukselle on kertynyt korjausvelkaa runsaasti.

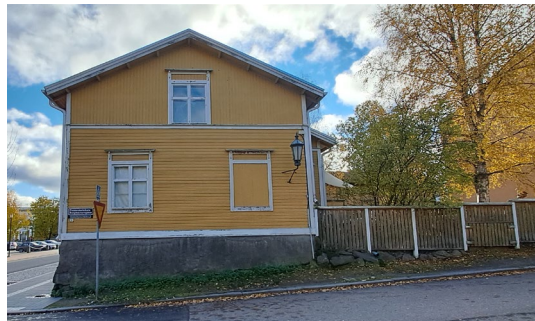
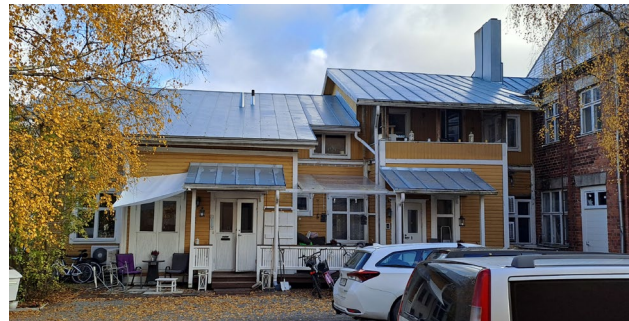
Keltaista vaakapaneelia. Ikkunat ja listat valkoiset. Maalipinnat melko huonossa kunnossa. Ikkunatyyppejä runsaasti, todennäköisesti monessa vaiheessa uusittu, heikkokuntoisia. Kadunpuolella näkyy, että aiemmin ikkunat olleet korkeammat. Osa ikkunoista laitettu umpeen. Kivijalka/kellari luonnonkivistä muurattu ja rapattu, rappaus osittain tippunut etenkin syöksytorvien kohdalla. Omistajan mukaan kellari romahtanut ja alapohja sen vuoksi vino (kadulta katsottuna kivijalka vaikuttaa suoralta). Konesaumapeltikate, valkoiset rännit ja syöksytorvet (ulkoiset, ei jalkarännejä).

Tiiliseinät patinoituneet, mutta vaikuttavat hyväkuntoisilta. Omistajan mukaan tiiliosat kunnossa, puurakenteet sisällä ei. Joitain rapautumisvaurioita muurauksessa räystäään alla pihan puolella. Kivijalka harmaaksi rapattu kuten puuosalla. Ikkunat valkoiset, mahdollisesti alkuperäiset. Niiden yläpuolella betonipalkit. Konesaumapeltikate, kadun puolella harja, pihan puolella lape.

Puinen pystypaneloitu talousrakennus heikkokuntoinen. Maalattu keltaruskea, listat vihreät. Katto notkolla.
