TÄYDENNYSINVENTOINNIN KUVAUKSET

ÄSTRÖMIN KORTTELI, KOKKOLA 1/2023

TONTIT: 272-2-3-12, 272-2-14-4, 272-2-14-3 ja 272-2-14-2

Arkkitehtitoimisto Jorma Paloranta Oy, arkkitehti SAFA Elina Siltasalmi 2.2.2023

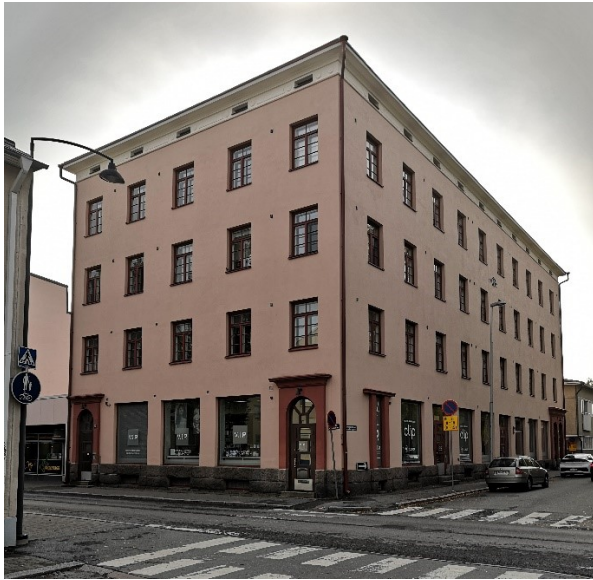
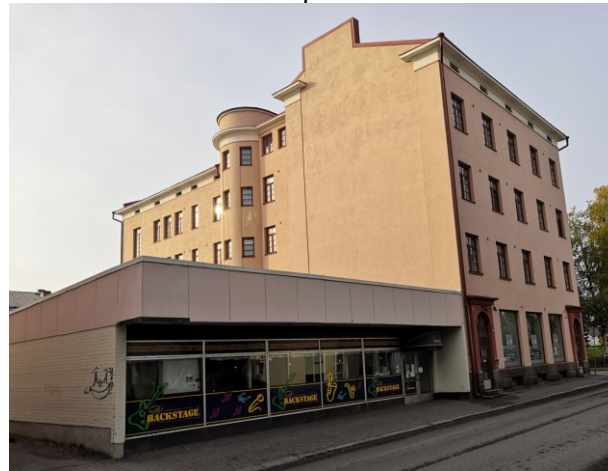
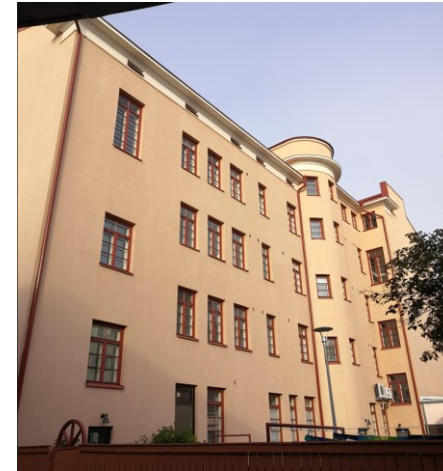
1. Indolan talo, Torikatu 35

Oman aikakautensa tyylikäs edustaja, lisäksiivellä ei arvoa.

Neljäkerroksinen kivirakenteinen asuin-liikekerrostalo, tiilirunko, rapattu. Katto matala aumakatto. Ensimmäisessä kerroksessa liiketiloja, ylemmät kerrokset asuinhuoneistoja. Sijoittuu L-muotoisena Torikadun ja Itäisen kirkkokadun kulmaan. Suunnittelija: arkkitehti Matti Björklund (Visanti)
Ajoitus: 1929

Rakennus on tyyliään yksi puhtaampia 1920-luvun klassismin edustajia Kokkolassa. Päärakennus ei ole säilynyt sisätiloiltaan alkuperäisenä. 1980-luvun remontin yhteydessä on eteishallien koristemaalaukset maalattu yli ja huonejakoja muutettu sekä huonekorkeutta merkittävästi madallettu. (Ahmas)

Ulkoasultaan rakennus on hyvin säilynyt alkuperäisessä tai ainakin sitä kunnioittavassa asussaan ja sen säilyminen on keskeinen tekijä kaupunkikuvan kannalta. Rakennus tulee asemakaavalla suojella.

Torikadun puolella rakennukseen liittyvällä, 1960-luvulla rakennetulla 1-kerroksisella siipirakennuksella ei ole erityisiä kaupunkikuvallisia eikä arkkitehtonisia arvoja. Päinvastoin on se kaupunkikuvaa heikentävä ratkaisu.

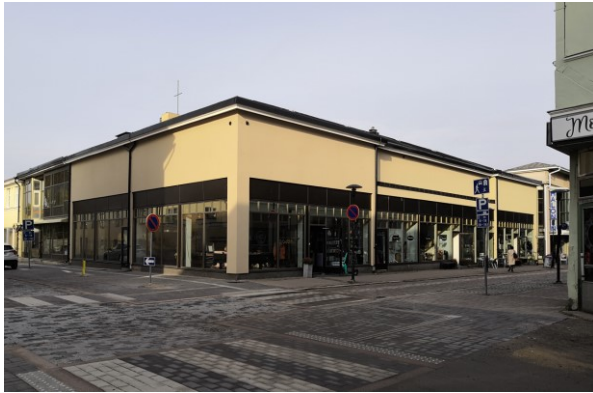
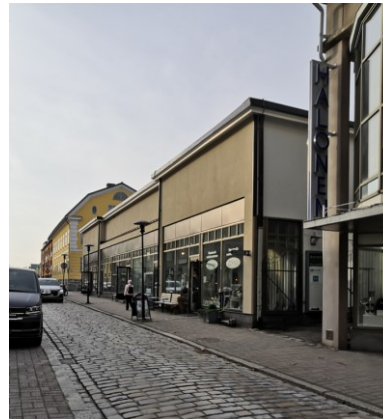
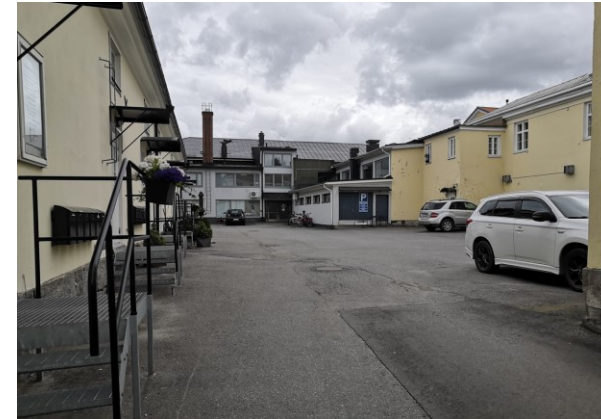
2. Isokatu 11 – Pitkänsillankatu 24 a (Liiketalo Ermo)

Puolitoistakerroksinen levy-pintainen hirsirunkoinen L-muotoinen rakennus. Laajasti toimenpiteitä.

Kaksikerroksinen hirsirunkoinen liikerakennus. Rakennettu 1862, kaksi vuotta vuoden 1860 suurpalon jälkeen. Rakennuksen on rakennuttanut laivanvarustaja Hans Anders Björkman ja hänen kuoltuaan rakennuttamista jatkoi rouva Eglé Amalia Björkman. Rakennuksessa on aikaisemmin pitkään toiminut Kanta-Apteekki. Nykyään rakennus tunnetaan nimellä "Ermon" talo. (Ahmas ja Isokatu kertoo).

Ajoitus: Rakennuksen runko 1862, muutokset 2002.

Alkuperäisestä täysin muutetun, turmellun, Isokadun puoleisen rakennuksen runko on 1860-luvulta. Aumakatto. Rakennuksen julkisivut ovat nykyään levy-pintaiset. Rakennus on asemakaavassa suojeltu v. 1995, joten nykyasussaan se on kuitenkin suojeltu. Muutama vuosi sitten rakennuksen julkisivut kunnostettiin näitä arvoja vaalien. Sisäpihan puolella oleva yksikerroksinen lisäosa ei ole suojeltu.

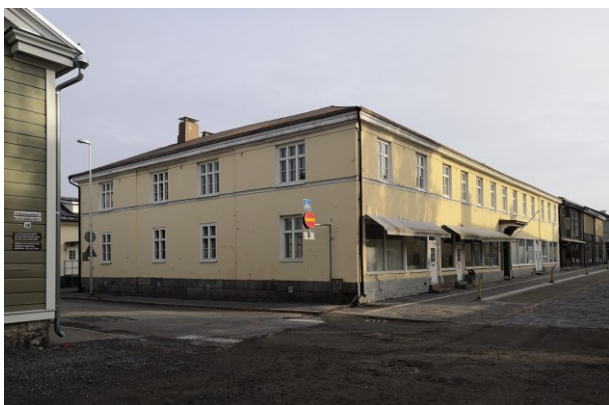
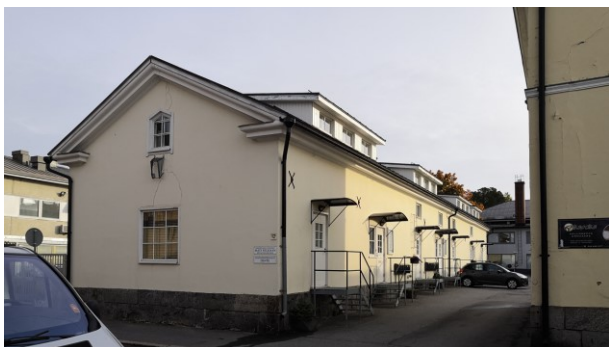
3. Björkmanin asuintalo ja pihamakasiini, Pitkäsillankatu 24 b - Itäinen Kirkkokatu 12 272-2-14-3

Asuin-liiketalo kaksikerroksinen, rapattu, L-muotoinen rakennus. Makasiini 1 ½ -kerroksinen rapattu kapea ja pitkä rakennus. Hienovaraisia toimenpiteitä.

Rakennukset on rakennuttanut laivanvarustaja Hans Anders Björkman ja hänen kuoltuaan rakennuttamista jatkoi rouva Eglé Amalia Björkman. Itäisen kirkkokadun ja Pitkäsillankadun kulmauksessa oleva rakennus on sileäksi rapattu tiilirunkoinen L-muotoinen rakennus. Julkisivussa on kaksi sivurisaliittia. Katto on aumattu. Ikkunat ovat kuusiruutuiset. Rakennusta on korotettu ja sen yläkertaan on tehty asuntoja. Pihalla on kaksikerroksinen kuisti. (Museovirasto ja Ahmas) Rakennuksessa on nykyisellään liiketiloja ja asuntoja.

Pihamakasiini on tiilirunkoinen sileäksi rapattu yksikerroksinen rakennus, jossa on matala ullakko. Katto on satulakatto. Rakennus on ikkunaton, mutta siinä on useita ulko-ovia ja ullakolla kaksi lastausluukkuja. Makasiini on rakennettu v. 1864 navetaksi ja talliksi ja sitä on jatkettu myöhemmin länteen kadulle saakka. Se on peruskorjattu 1980-luvulla. Tiilikate on vaihdettu peltikatteeksi. Rakennuksessa on nykyisellään liike- ja toimistotiloja. (Ahmas)

Asuintalo ja makasiini ovat molemmat ovat kohtalaisen hyvin säilyttäneet alkuperäisen luonteensa ja ilmeensä. Liiketilojen ikkunoita on vuosien varrella hieman muutettu Pitkäsillankadun puolella ja ovet vaihdettu. Arkkitehtonisesti makasiini on arvokas ja ainoa laatuaan Kokkolassa. Molemmat rakennukset ovat asemakaavalla suojellut v. 1995.

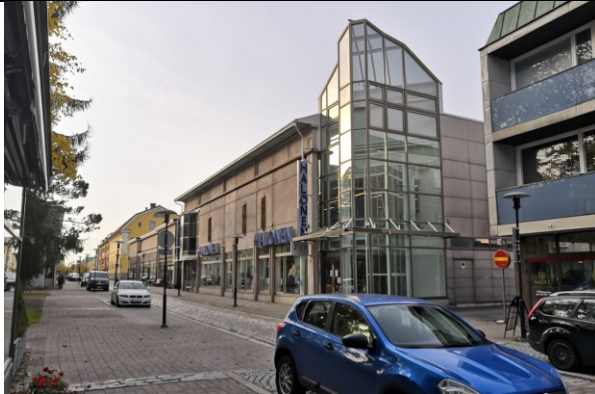
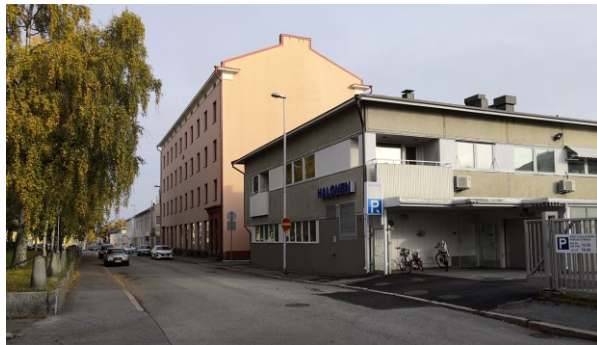
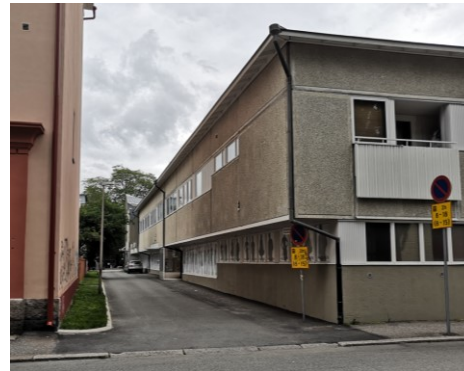
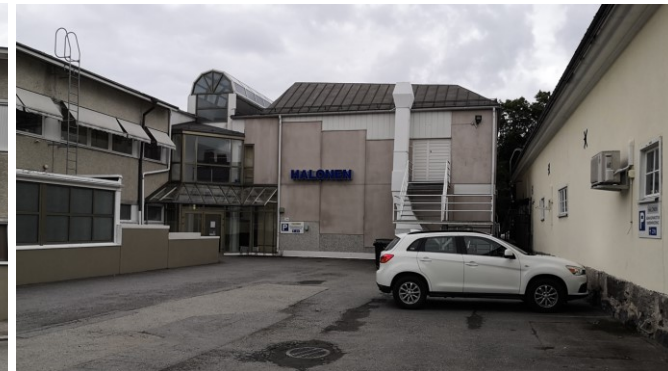
4. Åströmin kiinteistöt, Isokatu 13 ja Itäinen Kirkkokatu 14

Kiinteistöllä on alun perin sijainnut kolme erillistä rakennusta 1860-luvulta: asuinrakennus (myöh. liikerakennus) Isokadun puolella, asuinrakennus (myöh. verstaas) Itäisen Kirkkokadun puolella ja pitkänmallinen asuin-ulkorakennus viereisen tontin makasiinin suuntaisesti. (Museovirasto). Itäisen Kirkkokadun puolelle rakennettiin ensin uusi erillinen rakennus 1970-luvun puolivälissä. Kunnes Isokadun puolelta purettiin vanha rakennus ja tilalle rakennettiin nykyinen uudisrakennus. Rakennusten väli rakennettiin umpeen 1980-luvun lopulla. Näin muodostui koko korttelin syvyinen rakennusmassa. Rakennuksessa on tehty joitakin muutoksia vuosikymmenten aikana. Liikekiinteistössä toimii nykyisellään vaateliike. Itäisen Kirkkokadun puoleinen rakennuksen osa on osittain asuinkäytössä. Rakennukset ovat pääosin rapattuja tai elementtipintaisia. Isokadun ja Åströminkujan kulmassa on lasirakenteinen korkeahko julkisivuaihe.

Nykyisillä Åströmin liikekiinteistön rakennuksilla vain vähäistä rakennustaiteellista ja kaupunkikuvallista arvoa. Kaupunkikuvallisesti merkittävää on liiketilojen sijoittuminen Isokadun varteen.

Kaksikerroksinen koko korttelin syvyinen rakennus. Elementtipintainen 1900-luvun loppupuolen liikerakennus.
