Vastaanottaja
Kokkolan kaupunki, Villa Rödsö

Asiakirjatyyppi
Rakennusinventointi

Päivämäärä
12.4.2023

RÖDSÖN ENTISEN KOULUN YMPÄRISTÖN RAKENNUSINVENTOINTI

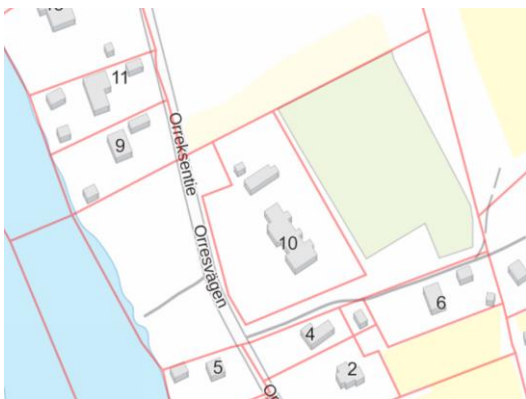
Valokuvat

Kuvaus/arviointi: Rödsön entinen koulu sijaitsee näkyvällä Orreksentien varressa jokirannan läheisyydessä. Vuonna 1903 rakennettu koulu lakkautettiin vuonna 2019. Tämän jälkeen se on siirtynyt paikalliseen omistukseen ja toimii muun muassa paikallisen kyläyhdistyksen toiminnassa. Rakennusta on laajennettu ensimmäisen kerran 1927 J.G. Indolan piirustusten mukaan, jolloin rakennukseen rakennettiin yksi luokkahuone lisää. Seuraavan kerran rakennusta laajennettiin vuonna 1953 Ernest Rasmuksen piirustusten mukaan. Tuolloin rakennukseen lisättiin myös keskuslämmitys. Ensin lämmitykseen käytettiin kivihiiltä ja myöhemmin öljyä. Vuonna 1985 rakennettiin kellariin käsityöhalli. Vuosina 2000 ja 2003 ylemmän kerroksen huoneistot otettiin iltapäivätoimintakäyttöön. Rakennuksen vanhemmassa osassa (pohjoinen) on luonnonkiviperustus ja uudemmassa osassa (etelä) kellari. Pihapiiriin kuuluu kaksi samaan aikaan rakennettua lautarakenteista ulkorakennusta. Suuremmissa ulkorakennuksissa on toiminut kolme käymälää, keskellä kaksi autotallia opettajille sekä päädyssä puuliiteri, josta on saatu puita koulun lämmittämiseen. Rakennukseen on tehty pariovet 1950-luvulla. Rakennuksen takapuolella oleva katos on tehty halkojen säilytystä varten. Halot pilkottiin puuliiterissä. Pienempi ulkorakennus on vanha sauna.

Rödsön entinen koulu edustaa aikansa koulurakentamista ja on säilyttänyt ulkomuotonsa hyvin (alkuperäisyys). Rakennuksessa on näkyvissä laajennukset, joita on tehty oppilasmäärän kasvaessa (historiallinen kerroksisuus). Pihapiiri rakennuksineen on hyvin säilynyt kokonaisuus. Koulu ja tämän piharakennukset ovat historiallinen todiste siitä, että Rödsön kylällä on toiminut koulu (historiallinen todistusvoimaisuus). Entinen kyläkoulu on tärkeä kohtaamispaikka, sillä on koulutus- sekä sosiaalishistoriallista arvoa. Koulun pihapiiri on näkyvä sekä maisemallisesti tärkeä elementti jokivarressa.

Suosituksukset kaavaan: Koulurakennus suositellaan suojeltavan ja pihapiiri ulkorakennuksineen suositellaan säilytettävän

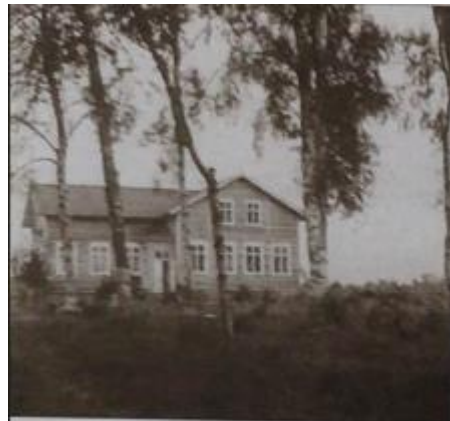
Rödsön koulu 1900-luvun alussa / Rödsön koulu 1950-luvulla (Granholm, 2010, s. 298-299).

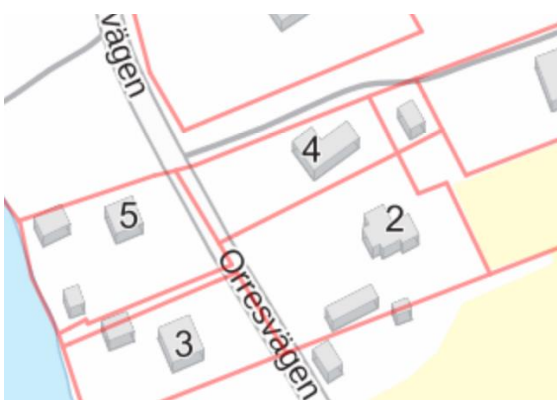
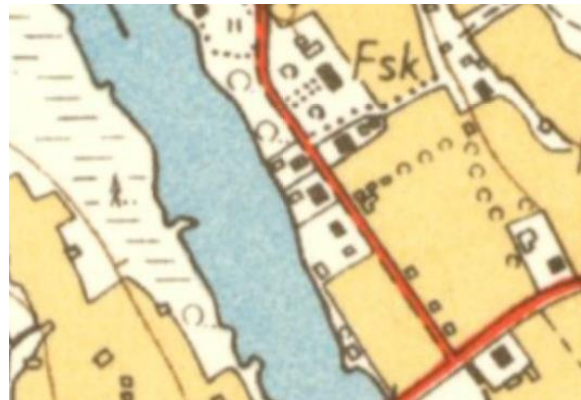
Valokuvat

Kuvaus/arviointi: Pihapiiri sijaitsee näkyvällä paikalla Orreksentien varressa Rödsön entisen koulun eteläpuolella. Pihapiiriin kuuluu 1940-luvulla rakennettu rintamamiestalo. Rakennukseen on tehty elintasoosiipi itäisen julkisivun jatkeeksi rakennuksen takapihan puolelle. Rakennuksessa on kuisti ja frontoni. Ikkunat ovat alkuperäiset. Rakennus on ollut asumattomana pari vuotta. Rakennus edustaa aikakautensa tyyppillistä rakentamista (tyypillisuus). Rakennukseen tehty elintasoosiipi on mahdollistanut rakennuksen käytön jatkumisen (historiallinen kerroksisuus).

Suositukset kaavaan: ei edellytä suojelua

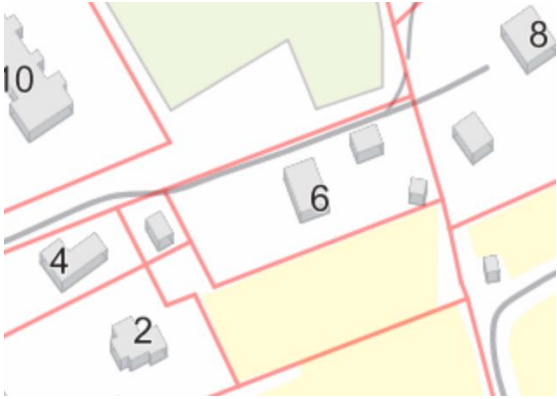
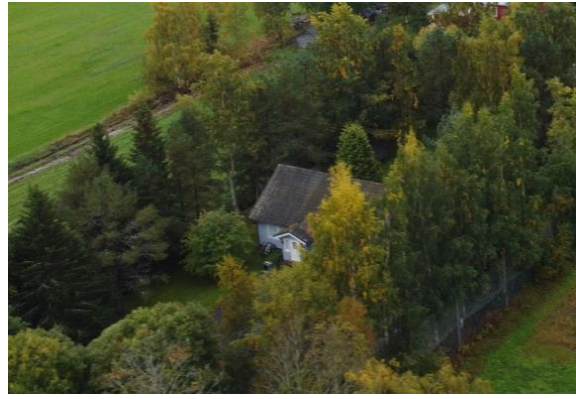
Valokuvat

Kuvaus/arviointi: Pihapiiri sijaitsee päättävän tien varressa peltoaukean kupeessa Rödsön entisen koulun läheisyydessä. Pihapiiriin kuuluu noin 2000-luvun alussa rakennettu päärakennus sekä autotalli. Rakennuksilla ei ole rakennushistoriallista arvoa.

Suositukset kaavaan: ei edellytä suojelua

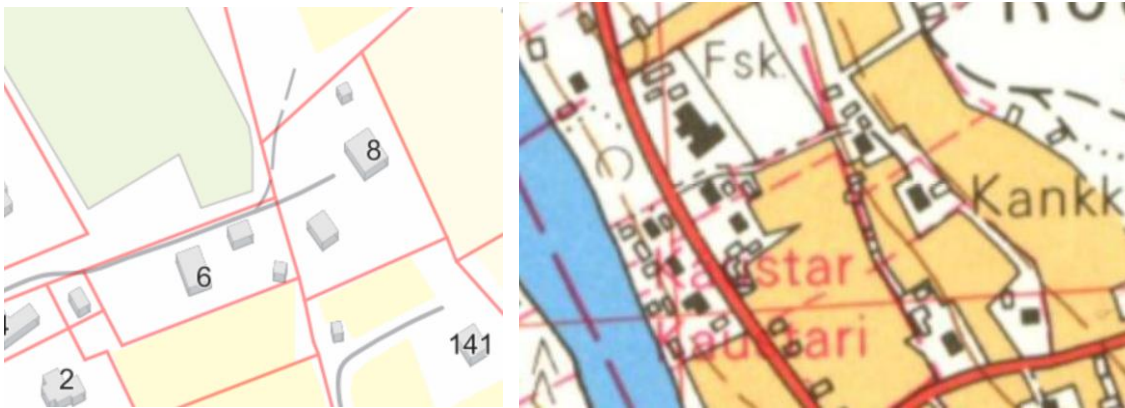
Valokuvat

Kuvaus/arviointi: Pihapiiri sijaitsee mäen päällä päättyvän tien varressa peltoaukeiden ympäröimänä Rödsön entisen koulun läheisyydessä. Pihapiiri on osa Kankkosten peltojen välissä olevaa rakennusrivistöä (katso vanha peruskartta vuodelta 1972). Pihapiiriin kuuluu vuonna 2008 rakennettu päärakennus, vuonna 2012 rakennettu autotalli, ulkovarasto ja pyöräkatos. Rakennuspaikka on vanhempi.

Rakennuksilla ei ole rakennushistoriallista arvoa. Maisemalliset arvot liittyvät rakennuksen sijaintiin mäen päällä osana rakennusrivistöä, joka sijoittuu peltoaukeiden väliin.

Suositukset kaavaan: ei edellytä suojelua

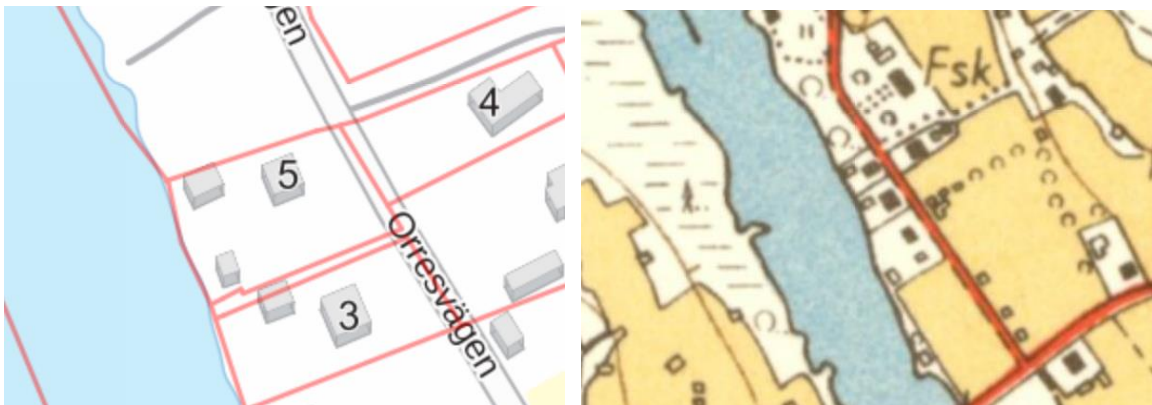
Valokuvat

Kuvaus/arviointi: Pihapiiri sijaitsee Jokirannassa näkyvällä paikalla Orreksentien varressa. Pihapiiriin kuuluu 1940-luvulla rakennettu päärakennus sekä todennäköisesti samoihin aikoihin rakennettu ranta sauna/varasto. Päärakennuksessa on konesaumattu aumakatto, kellariperustus, nurkkaikkunoita, rapattu julkisivu ja kattamaton parveke jokirannan suuntaan. Rakennuksen alkuperäinen katemateriaali on punatiili ja julkisivu on ollut väritykseltään vaalean ruskea. Pohjoisen puolen ulokkeessa on aiemmin myös ollut terassi. Rakennuksen on suunnitellut ja rakentanut paikallinen tunnettu laivanrakennusmestari Herman Hill, alkuperäiseltä nimeltään Herman Richard Jaakonpoika Friis 1876-1951. Kaksikerroksinen päärakennus edustaa pelkistettyä kansanfunkkistyyliä (edustavuus). Rakennus on hyvin säilynyt ja peruskorjattu alkuperäistä ulkomuotoa kunnioittaen (säilyneisyys, alkuperäisyys).

Suosituksukset kaavaan: päärakennus suositellaan suojeltavan

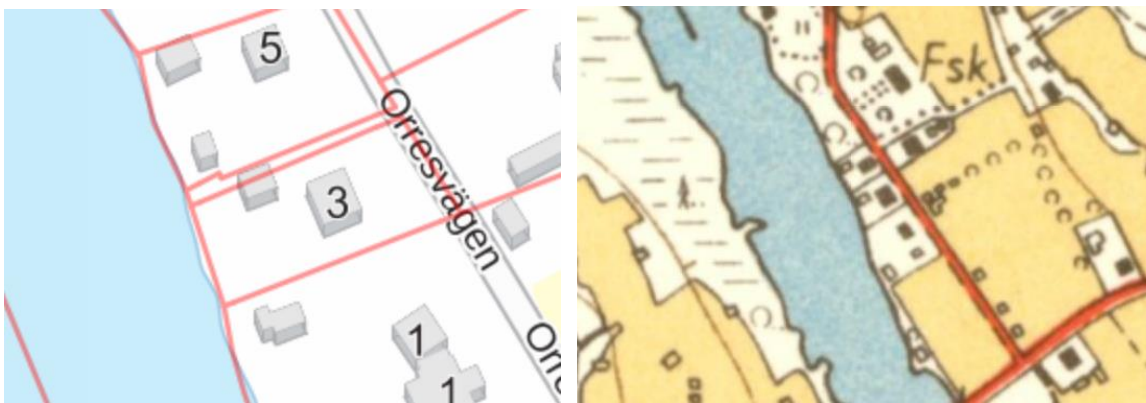
Valokuvat

Kuvaus/arviointi: Pihapiiri sijaitsee Jokirannassa näkyvällä paikalla Orreksentien varressa. Pihapiiriin kuuluu päärakennuksen lisäksi kaksi piharakennusta. Kokonaisuus on valmistunut vuonna 2012. Rakennuspaikka on vanhempi, paikalla on aiemmin sijainnut hirsinen asuinrakennus 1900-luvun alusta. Rakennuksen pohjoispuolella sijaitsee funkkistyylinen asuinrakennus 1940-luvulta. Yhdessä tämän kanssa rakennukset muodostavat maisemallisesti/tyyillisesti ja mittakaavansa puolesta yhtenäisen parin.

Rakennuksilla ei ole rakennushistoriallisia arvoja.

Suositukset kaavaan: ei edellytä suojelua

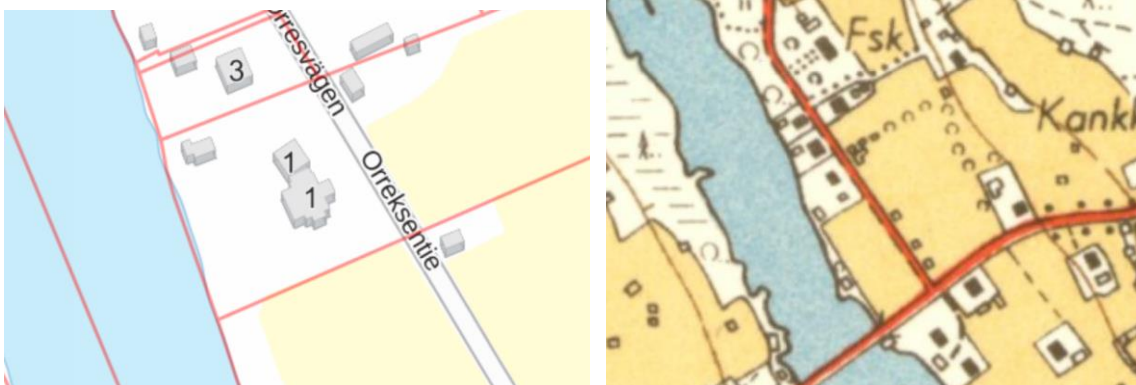
Valokuvat

Kuvaus/arviointi: Pihapiiri sijaitsee Jokirannassa näkyvällä paikalla Orreksentien varressa. Pihapiiriin kuuluu vuonna 2020 rakennettu asuinrakennus sekä vanhempi noin 1920-luvulla rakennettu asuinrakennus, jossa on nikkarityylin piirteitä (koristeelliset ikkunapuitteet/edustavuus). Rakennuksen on suunnitellut ja rakentanut itselleen paikallinen tunnettu laivanrakennusmestari Herman Hill, alkuperäiseltä nimeltään Herman Richard Jaakonpoika Friis 1876-1951. Rannassa sijaitsee vanha sauna, jota on laajennettu ja muutettu. Tien toisella puolella sijaitseva piharakennus on toiminut kauppana. Rannassa sijainnut vanha veistämö on purettu.

Uusi asuinrakennus on kookas ja se on rakennettu lähes kiinni vanhaan rakennukseen, minkä heikentää vanhan rakennuksen maisemallista arvoa. Vanhempi rakennus on toiminut aikanaan kyläkauppana. Rödsön kyläkirjassa rakennusta muistellaan "Hermans bodä" eli vapaasti suomennettuna Hermannin butiikkina.

Vanhempi rakennus on hyvin säilyttänyt alkuperäisiä piirteitään (alkuperäisyys, säilyneisyys) ja on poikkeuksellinen kylämaisemassa koristeellisen ulkomuotonsa ansiosta (harvinaisuus). Lisäksi sillä on historiallista arvoa (vanha kauppa). Uudisrakennuksen rakennusluvan ehtona on ollut vanhan päärakennuksen säilyttäminen ja siirtäminen yhtenäiseen linjaan rannassa sijaitsevan vanhan saunan kanssa. Rakennukselle on haettu purkulupaa vuonna 2021. Lupa on hylätty. Säilyttämisen perusteena K.H. Renlundin museo on todennut kohdekiinteistössä olevan jäljellä rakennettuun ympäristöön sisältyviä perinne-, kauneus- tai muita arvoja. Museon näkemyksen mukaan purkaminen voisi vaarantaa myös rakennetun kulttuuriympäristön arvoja laajemmin alueen tarkemman kaavoituksen yhteydessä ja näin haitata kaavoitusta.

Suosituksat kaavaan: vanhempi päärakennus suositellaan suojeltavan/siirrettävän

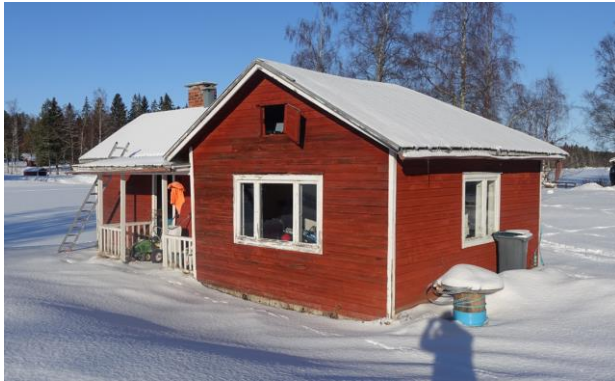
Saunarakennus rannassa.

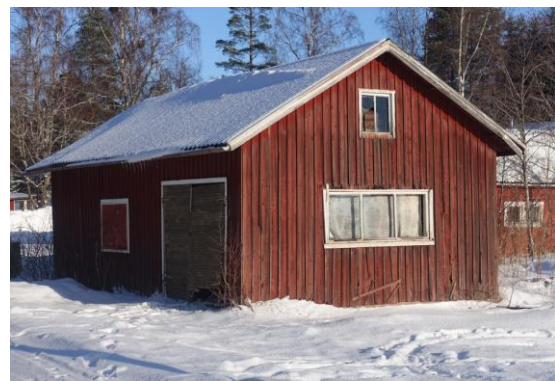
Kauppana toiminut rakennus tien toisella puolella.

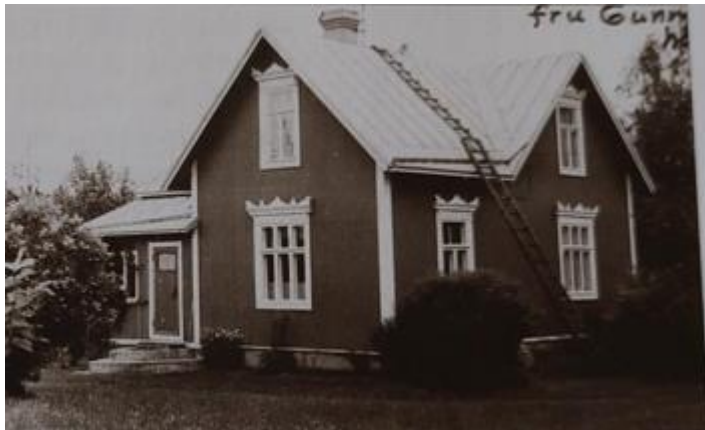
Vanha valokuva/vuosiluku ei tiedossa (Granholt, 2010, s. 307).

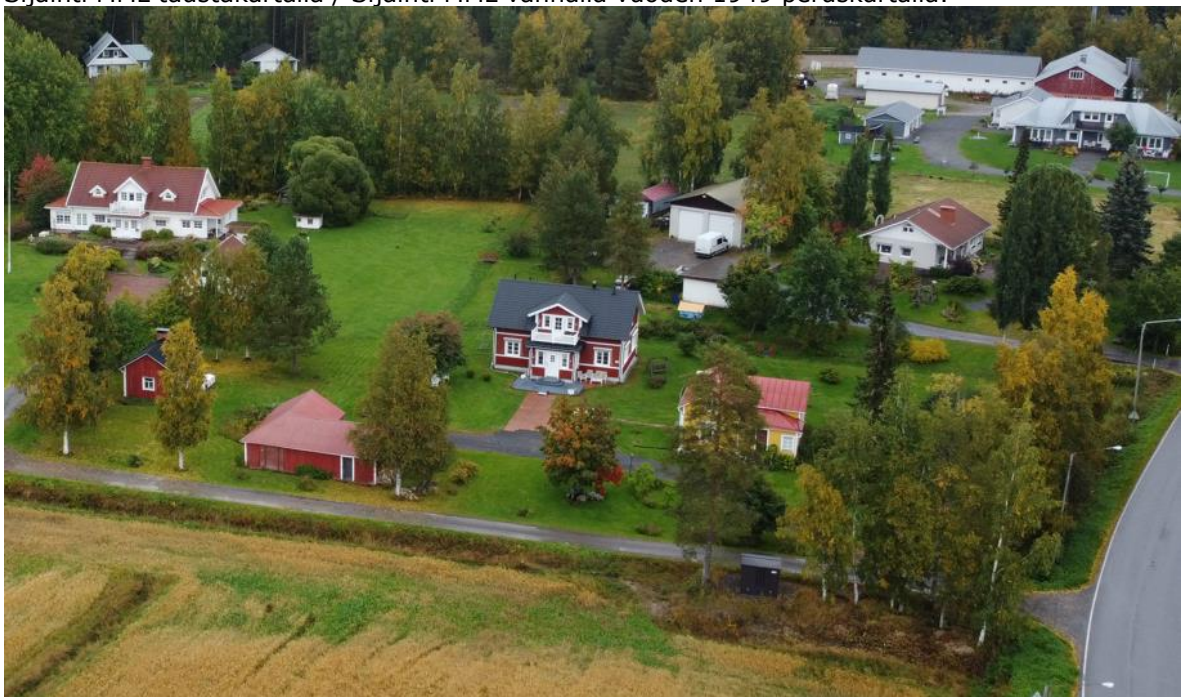
Viistoilmakuva 2022

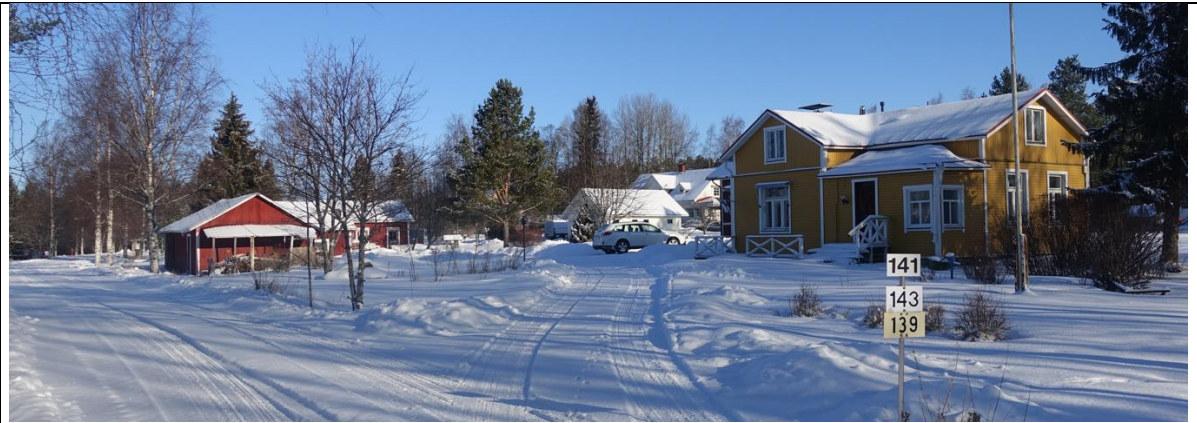
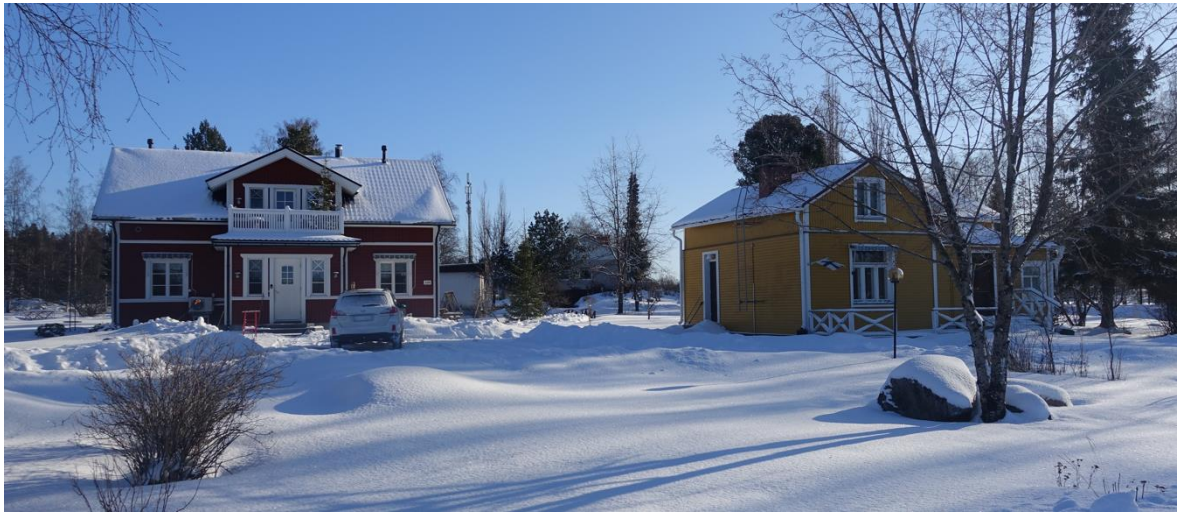
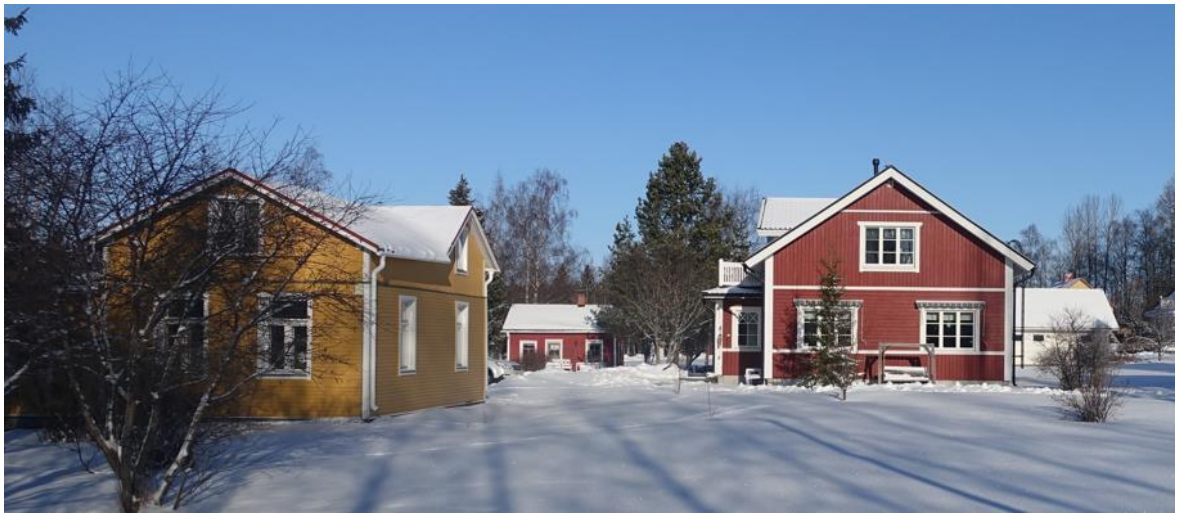
Pihapiiriä kuvattuna. Vanhempi keltainen päärakennus sekä uudempi punainen päärakennus.

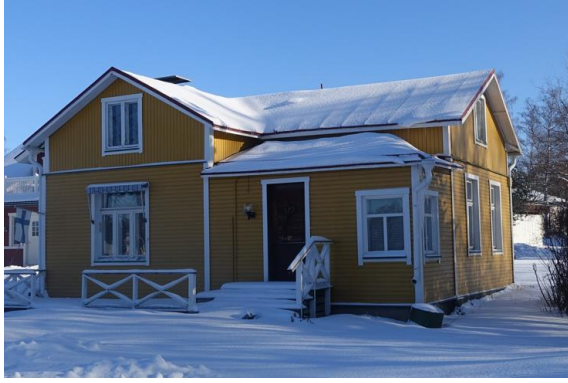
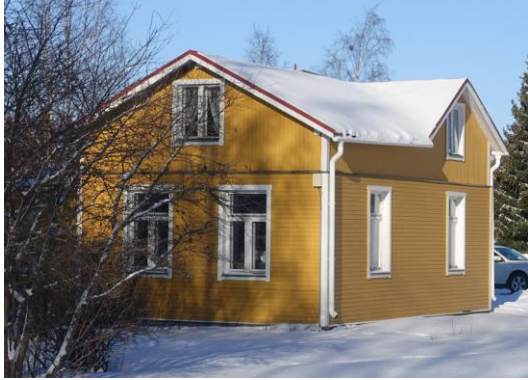
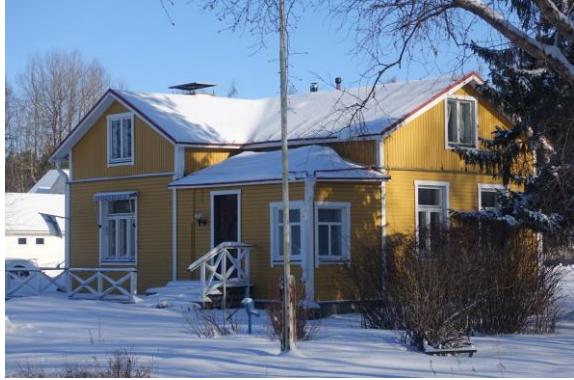
Vanhempaa päärakennusta on peruskorjattu, rakennusta on lisäeristetty ensimmäisessä kerroksessa ja ikkunoita on vaihdettu. Yläkerran ikkunat ovat todennäköisesti alkuperäiset. Rakennukseen on lisätty umpikuisti ja sitä on todennäköisesti laajennettu.

Vanhempi päärakennus.

Suositukset kaavaan: Pihapiiri rakennuksineen suositellaan säilytettävän

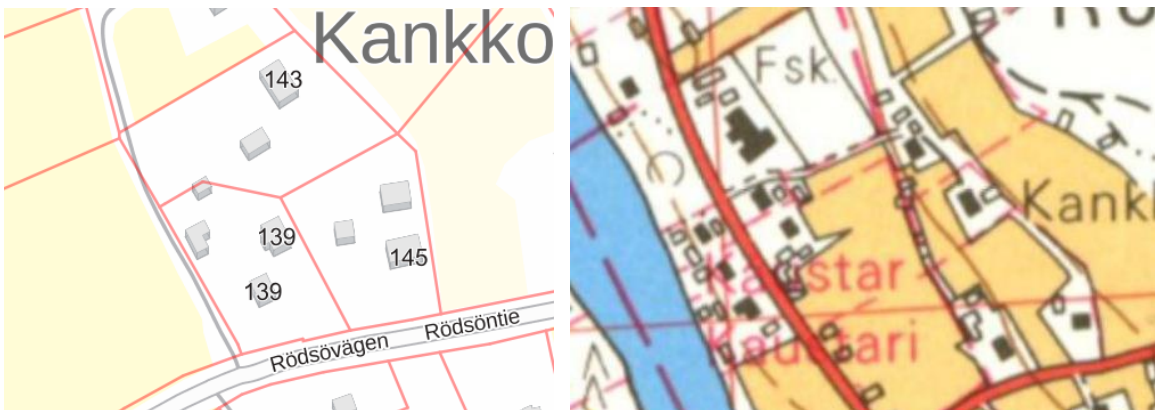
Valokuvat

Kuvaus/arviointi: Pihapiiri sijaitsee näkyvällä paikalla laajan peltoaukean pohjoispuolella. Pihapiiri on osa Kankkosten peltojen välissä olevaa rakennusrivistöä (katso vanha peruskartta vuodelta 1972). Pihapiiriin kuuluu vuonna 1994 rakennettu päärakennus ja autotalli. Rakennuspaikka on vanhempi.

Rakennuksilla ei ole kulttuurihistoriallista arvoa. Maisemalliset arvot liittyvät rakennuksen sijaintiin osana rakennusrivistöä, joka sijoittuu peltoaukeiden väliin.

Suositukset kaavaan: ei edellytä suojelua

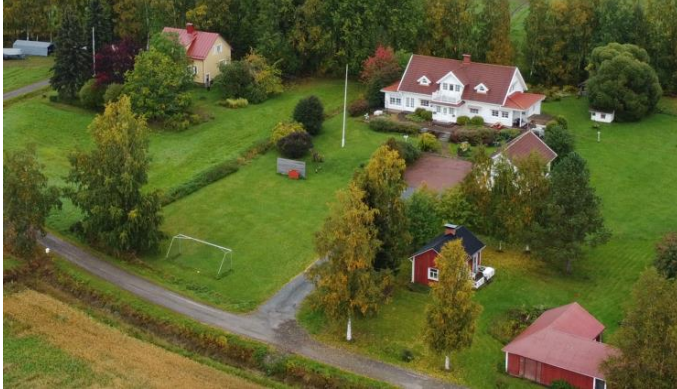
Viistoilmakuva vuodelta 2022

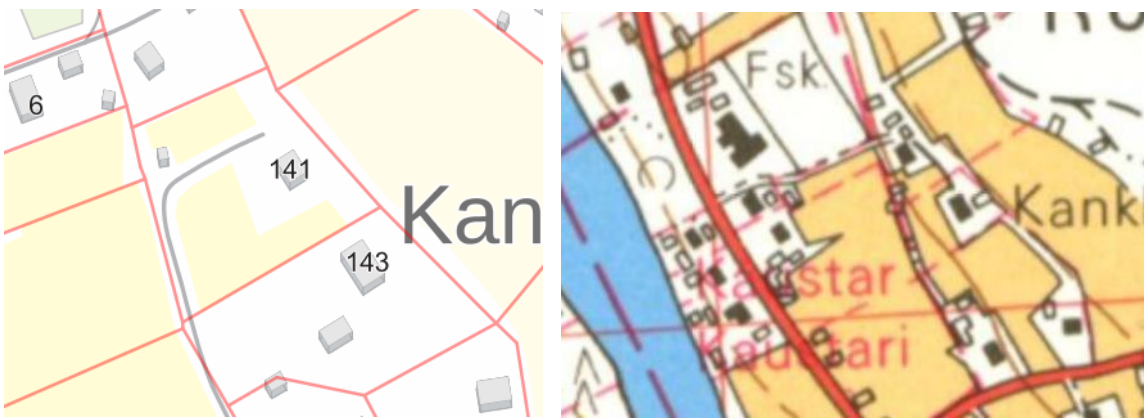
Valokuvat

Kuvaus/arviointi: Pihapiiri sijaitsee näkyvällä paikalla laajan peltoaukean pohjoispuolella. Pihapiiri on osa Kankkosten peltojen välissä olevaa rakennusrivistöä (katso vanha peruskartta vuodelta 1972). Pihapiiriin kuuluu vuonna 1954 rakennettu päärakennus. Päärakennusta on peruskorjattu alkuperäistä ulkomuotoa kunnioittaen. Takapihan puolelle on tehty autokatos rakennukseen kiinni.

Päärakennuksella on rakennusperinteistä arvoa ja se on säilyttänyt hyvin alkuperäisen ulkomuotonsa (edustavuus, säilyneisyys). Maisemalliset arvot liittyvät rakennuksen sijaintiin osana rakennusrivistöä, joka sijoittuu peltoaukeiden väliin.

Suosituksukset kaavaan: suositellaan suojeltavan

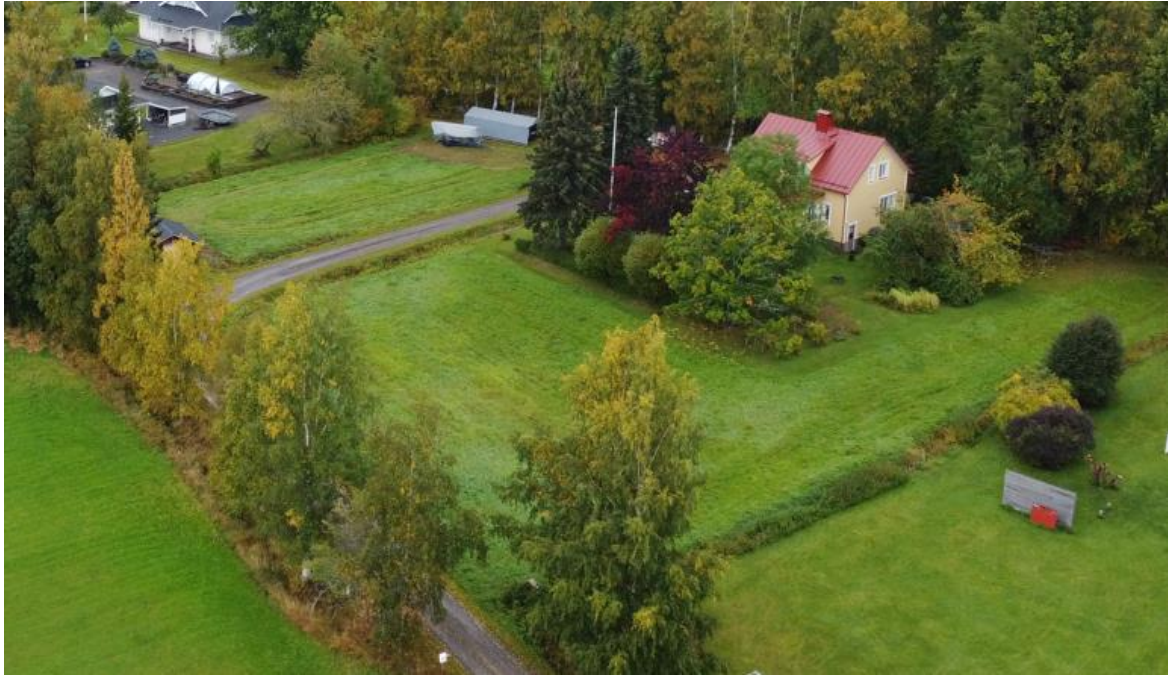
Viistoilmakuva vuodelta 2022

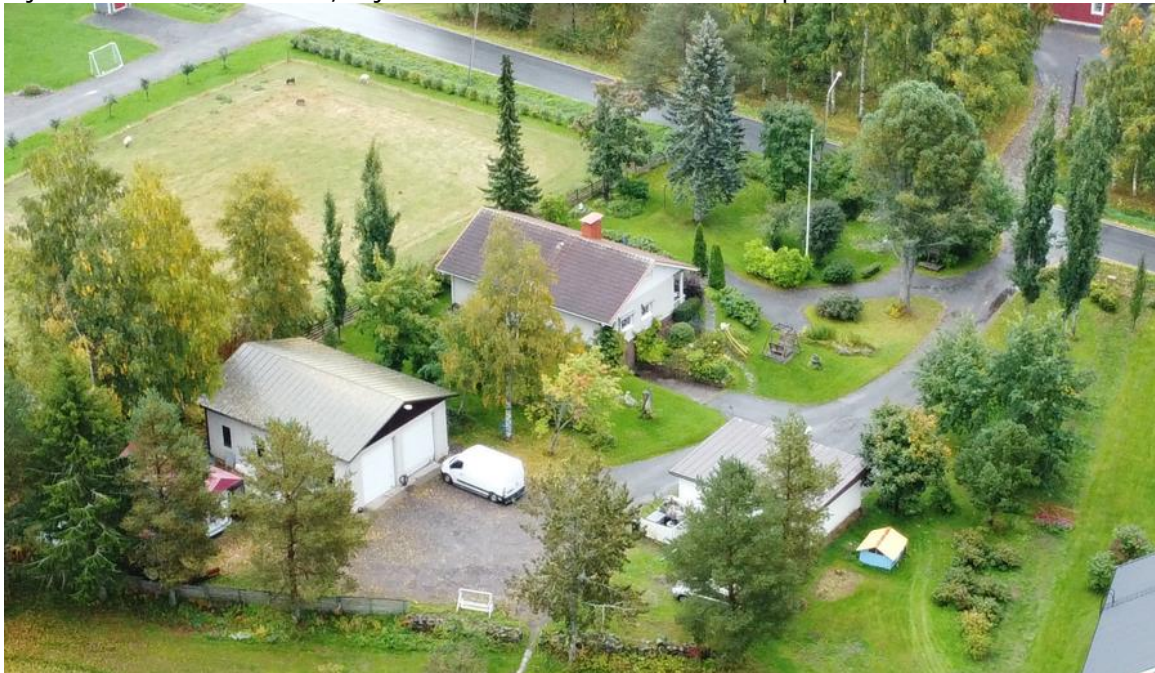
Viistoilmakuva vuodelta 2022

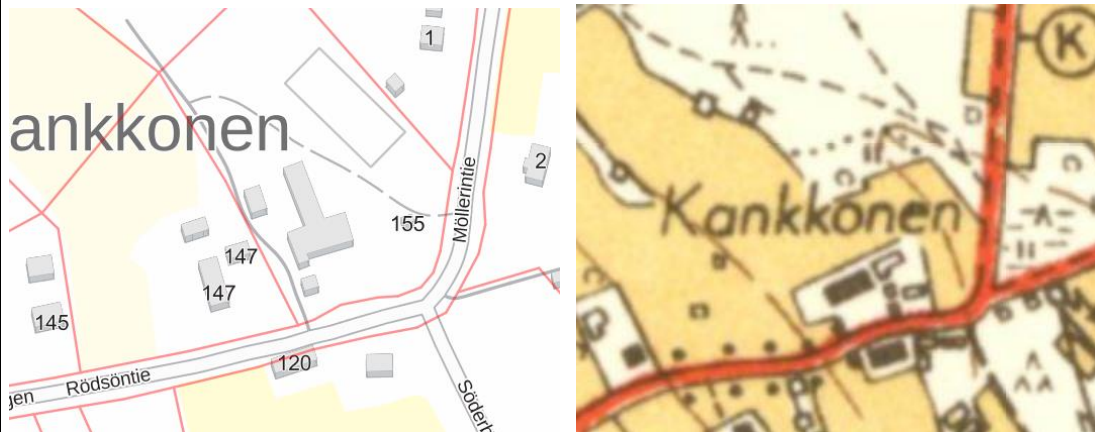
Valokuvat

Kuvaus/arviointi: Pihapiiri sijaitsee näkyvällä paikalla Rödsöntien varressa, liikenteen taitekohdassa, laajan peltoaukean itäpuolella. Pihapiirissä on hevostila ja siihen kuuluu vuonna noin 1950-luvulla rakennettu isompi päärakennus, vuonna 2017 rakennettu pienempi omakotitalo, autotalli sekä noin 1950-luvulla rakennettuja talousrakennuksia. Alueella on historiallinen kylätontti (tarkempia tietoja arkeologisessa inventoinnissa).

Suositukset kaavaan: ei edellytä suojelua

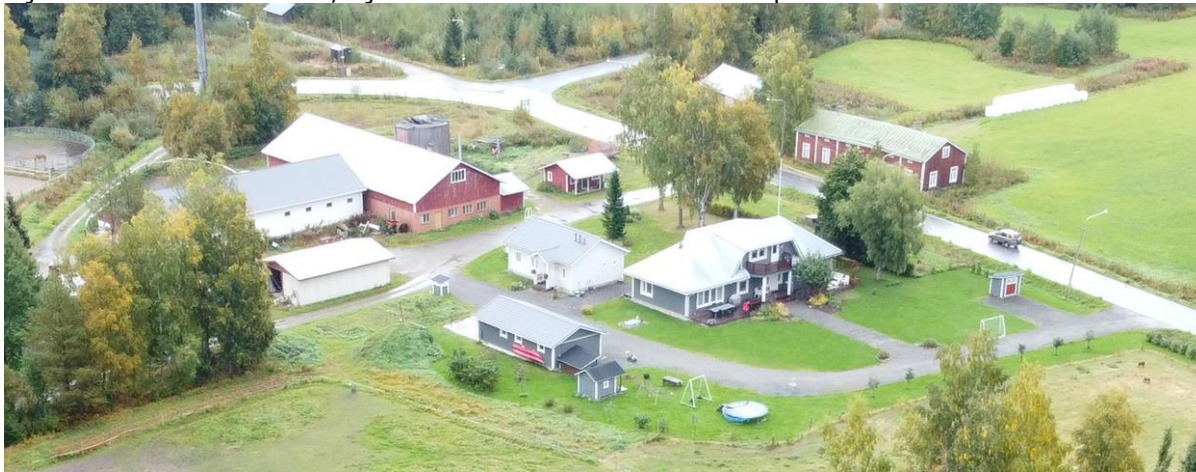
Viistoilmakuva vuodelta 2022

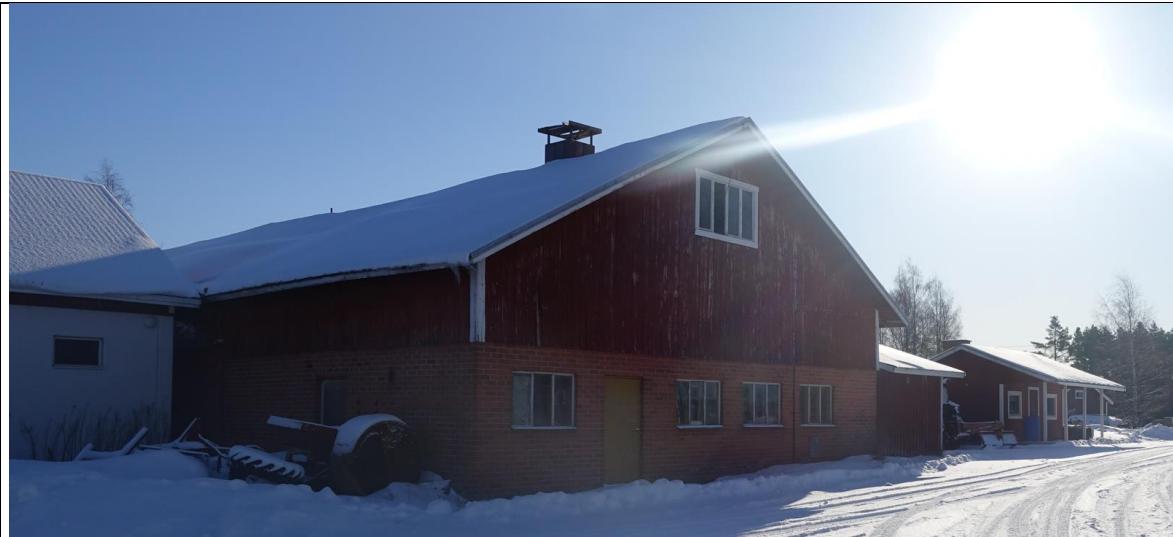
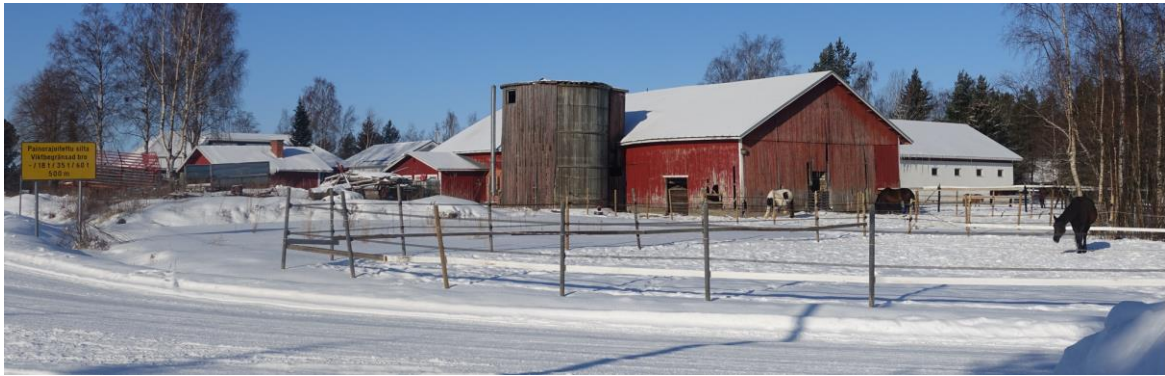
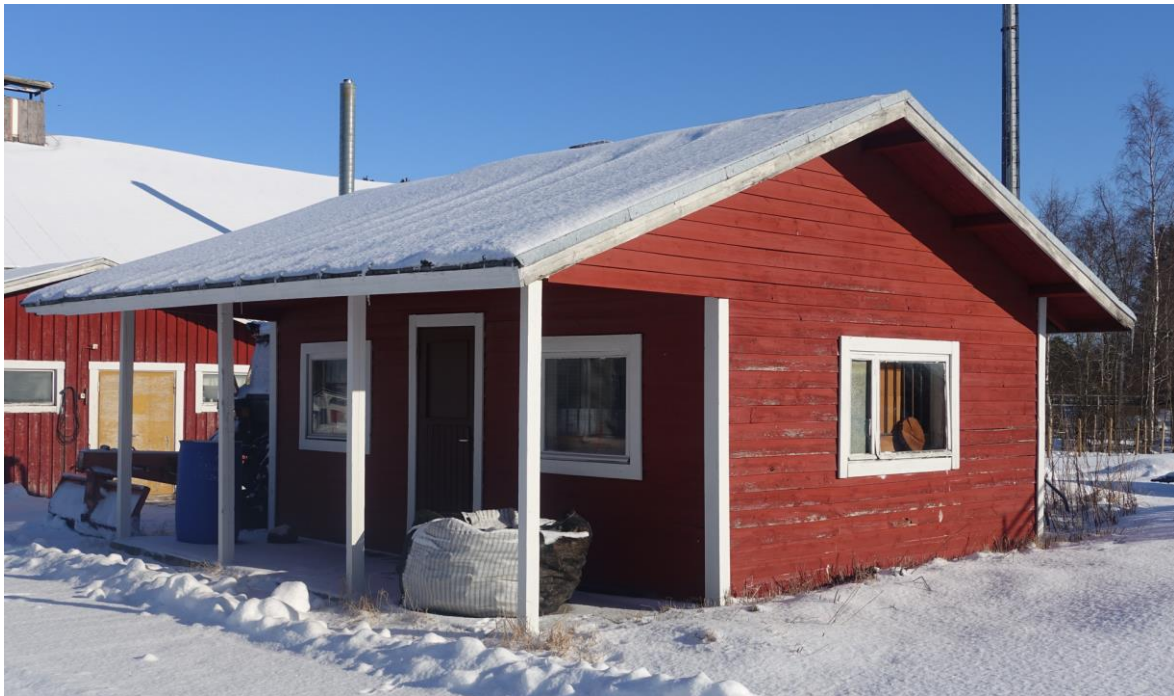
Piha- ja talousrakennuksia

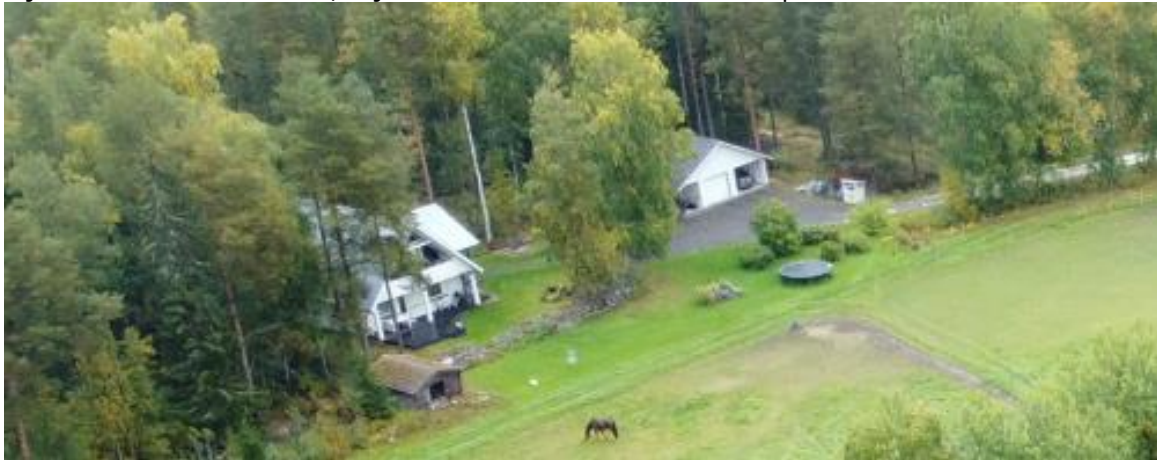
Viistoilmakuva vuodelta 2022
