# RAVIRADAN ETELÄPUOLEN PERUSTILASELVITYS

7.8.2024

## Envineer Oy

Projektinumero: 12100

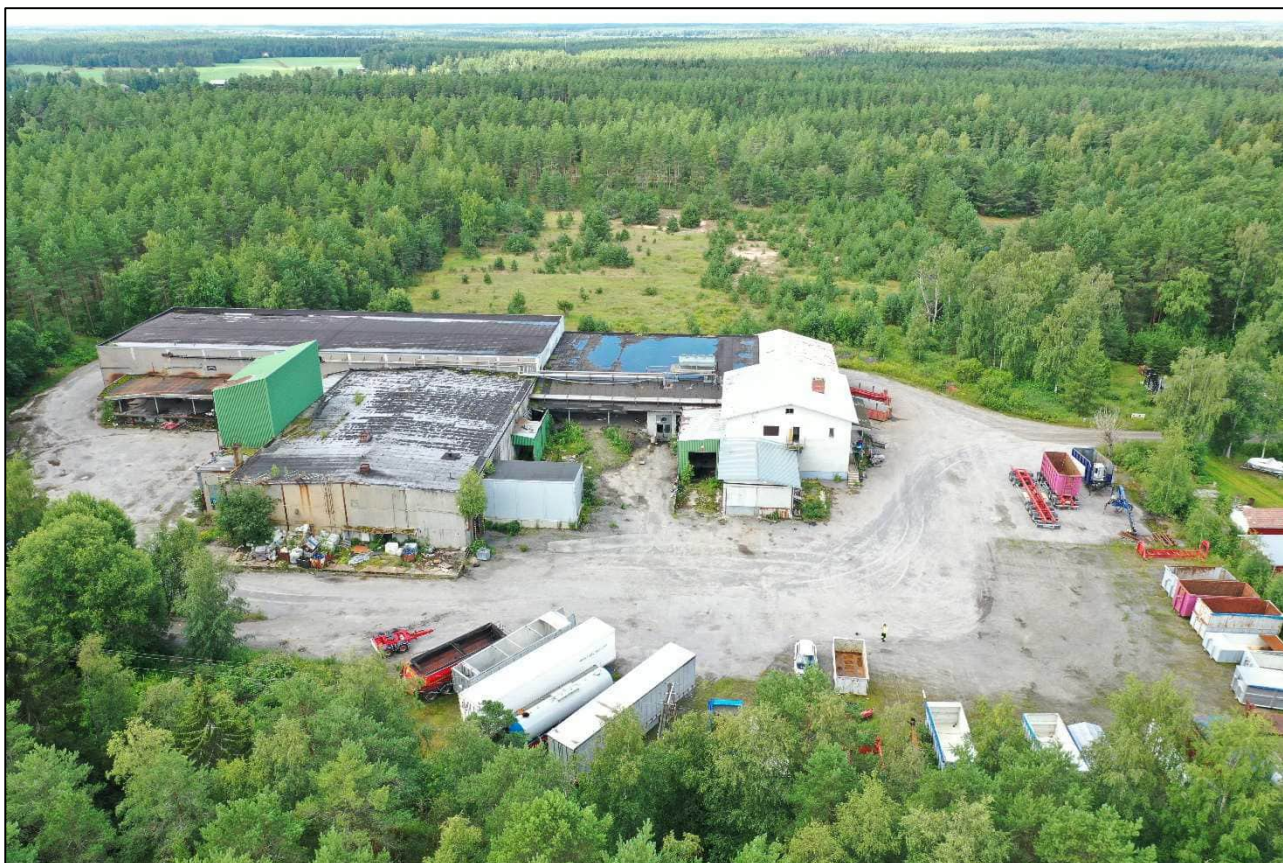
*Kuva 4. Näkymää entiselle Oy Jäkäla Ab:n tuotantolaitokselle sekä entiselle turkistarhan alueelle idän suunnalta. Kuva on otettu heinäkuussa 2023.*

Nykyisellään selvitysalue koostuu pääosin talousmetsästä. Alueen kaakkoisosassa on edelleen käytöstä poistunut minkinrehusekoittamon tehdasrakennus (**Kuva 4**). Selvitysalueen itäreunalla kulkee voimalinja. Metsäalueet koostuvat täyden kasvun vaiheessa olevista harvennushakatuista metsistä sekä nuorista metsistä (**Kuva 5**). Alueen pohjois- ja länsiosassa on muutama joitakin vuosia sitten tehty päätehakkuualue. Metsissä ja voimalinjan läheisyydessä tehtiin harvennushakkuuta syksyn 2023 aikana. Selvitysalue on rakentamatonta lukuun ottamatta yksittäisiä kiinteistöjä.

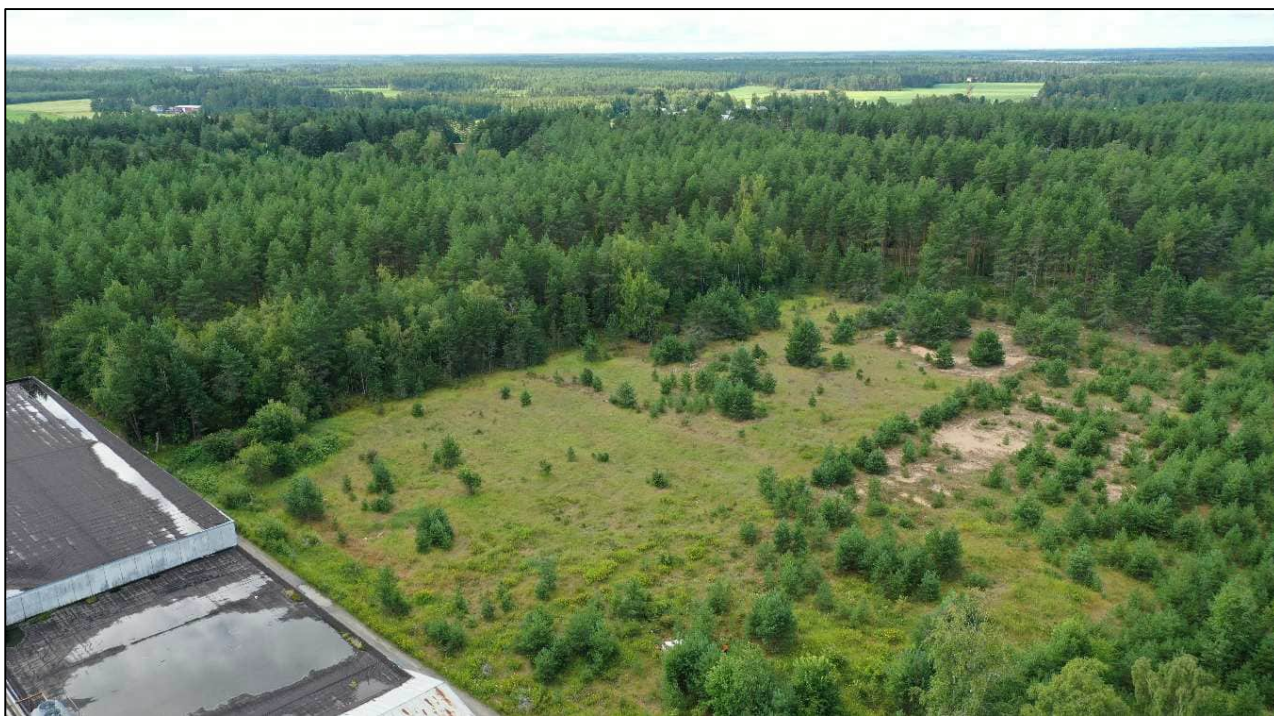
Kuva 9. Viistoilmakuva minkinrehusekoittamolta lounaaseen. Avomaalla ja osin metsän puolella on sijainnut varjotaloja.
