# RAVIRADAN ETELÄPUOLEN PERUSTILASELVITYS

7.8.2024

## **Envineer Oy**

Projektinumero: 12100

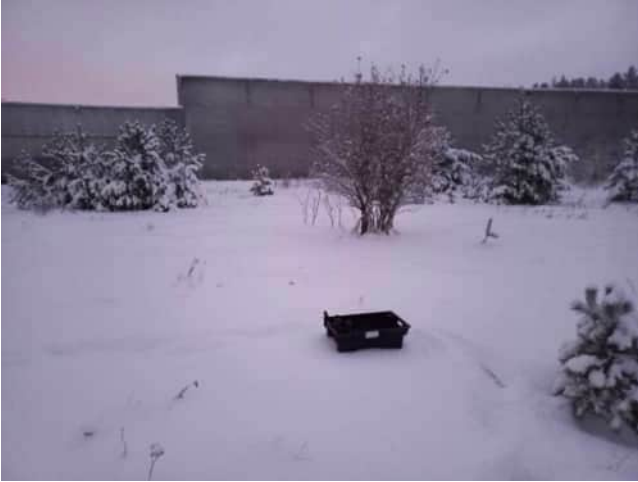
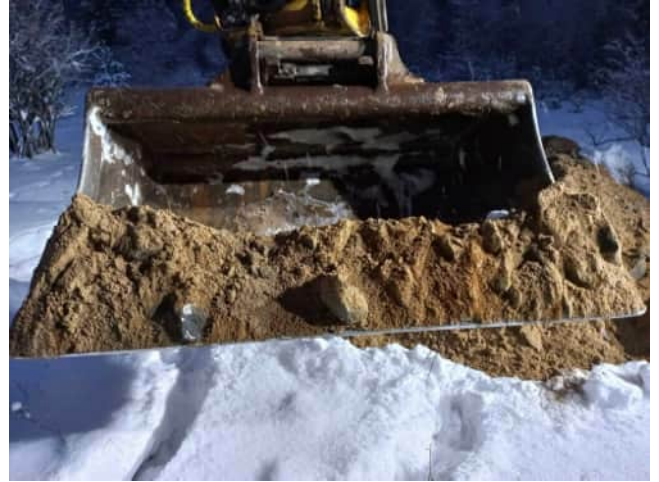
1-1,5/silttihk/0/1, tunkkainen/harmaa/-

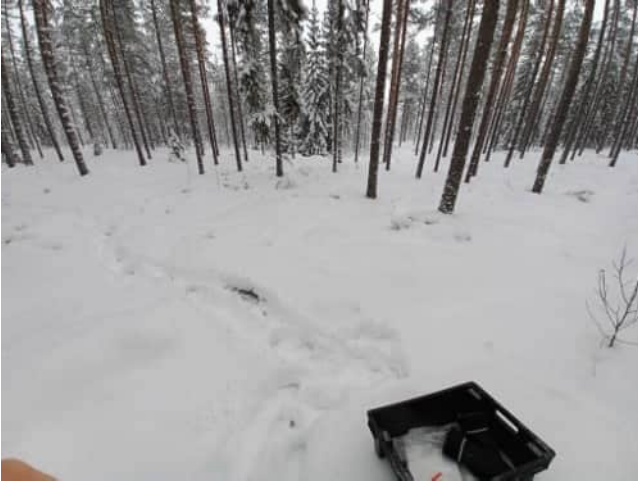
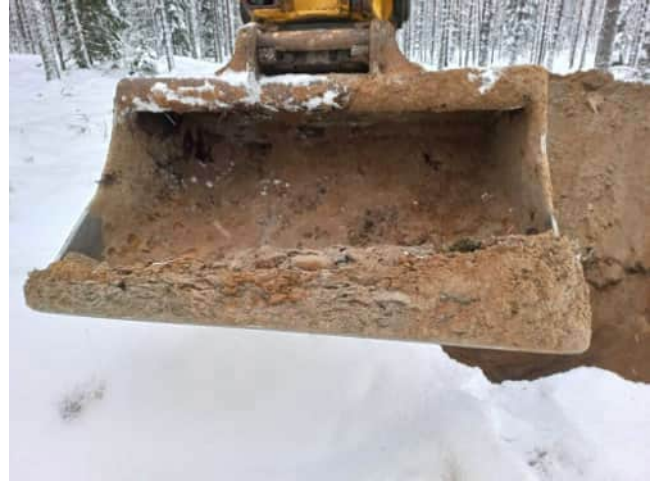
1,5-2/hk/0/0/harm/-

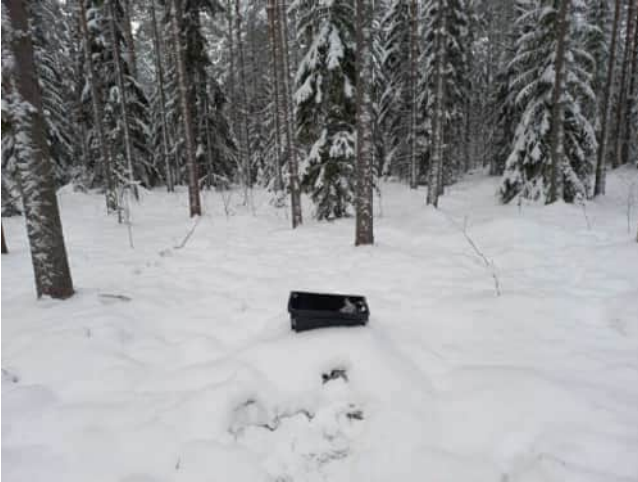
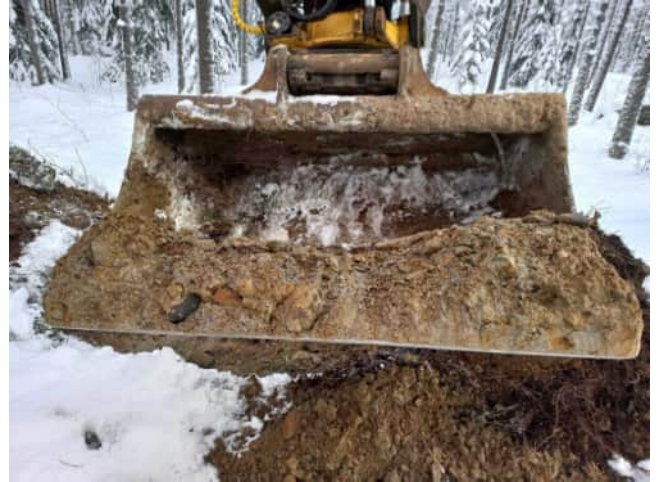
1,5-2/hk/0/0/harm oranssi/-

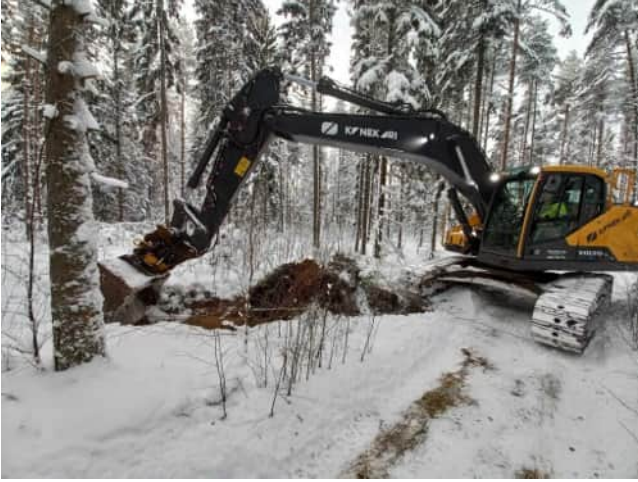
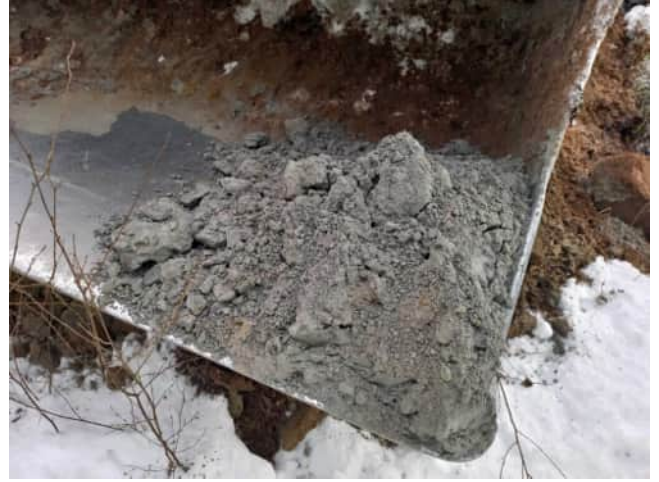
1,5-2,0/hk/1/0/harmaa/1
