# RAKENNUS- INVENTOINTI

Asemakaavamuutos ”Raatihuoneen ja  
Kauppatorin ympäristö”

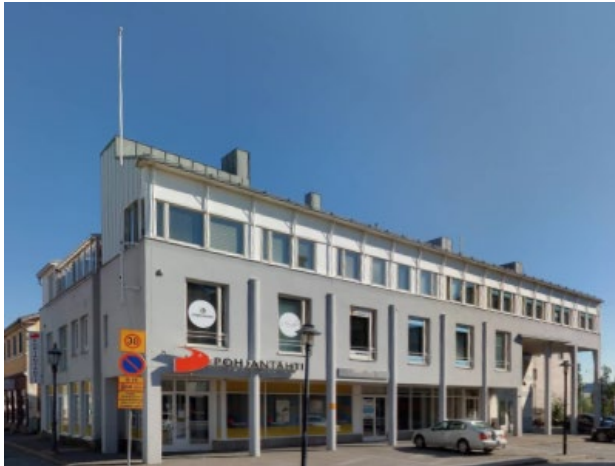
Julkisivut pääosin vaaleanharmaaksi rapattua betonia, vähäisemmiltä osin valkoista rakennuslevyä ja puupaneelia. Rappaus S- ja W-sivuilla sileää, muilla rosoisempi harjaukuvio vaakaan. Julkisivut jossain määrin ränsistyneet; rappaus- ja maalivaurioita, halkeama ja ikkunat huoltoa vailla. Konesaumakate, joka pieniltä osin kääntyy osaksi julkisivua. Pihan puolella teräksinen poistumistieporras (kierre) sekä pieni jätekatos jonka osana piippu (ilmeisesti kellarista). Katoksen ja rakennuksen väliin jää kapea tukimuurilla rajattu osa, jossa muutama porras laskee alemmas viereiselle tyhjälle tontille.

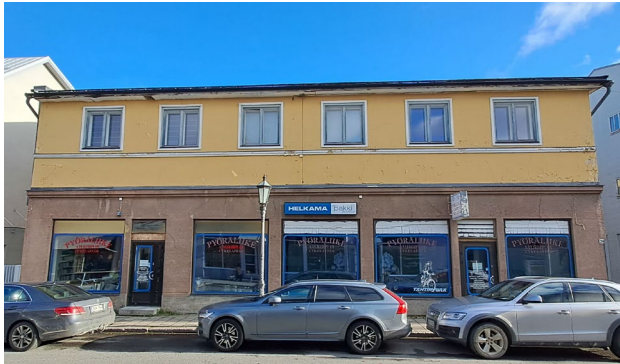
Julkisivut keltaista rappaista. Puuikkunat vaaleansiniset. Julkisivun rappauksella toteutetut listat (mm. nurkat ja ikkunat) valkoiset. Konesaumattu peltikate, sisäjiirejä runsaasti jotka oletettavasti huonokuntoisia.

Rakennus on huonokuntainen. Päällepäin erottuvat erityisesti rappauksen suuret vauriot, joita varsinkin etelä- ja itäsiivuilla. Räystäiden luona puurakenteet vaurioituneet ja osittain täysin lahot. Tiilestä 1913 rakennetun osan rappaus huonossa kunnossa, itse tiilirungon kuntoa ei voitu arvioida. Ikkunat huonokuntoiset.

Luonnonkivisen piharakennuksen seinät vaikuttavat hyväkuntoisilta. Katon puurakenteissa lahoa, räystäät pahoin vaurioituneet, todennäköisesti vuotaa sisälle.

Kokonaisuuden kaikkine laajennuksineen voidaan katsoa olevan omaleimaisuudessaan ja kerroksellisuudessaan rakennushistoriallisesti ja myös arkkitehtonisesti kiinnostava. Jos tulkitaan, että rakennuksen myöhäisimmät osat ovat purettavissa, tulee harkita jäljelle jäävien ja purkamisen alta paljastuvien rakennusosien palauttamista varhaisemman vaiheen asuun soveltuvilta osin.

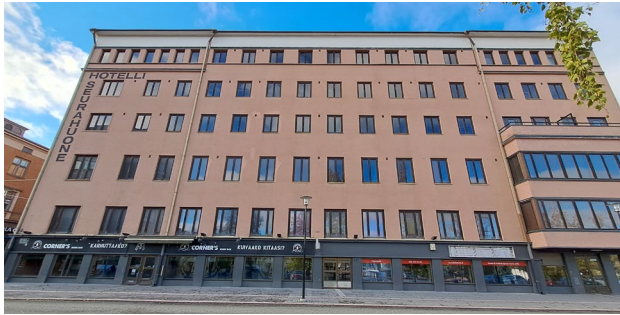
Julkisivut ovat murretun vaaleanpunaista rappausa. Rantakadun puolella alin kerros maalattu tummanharmaaksi. Alimpia kerroksia erottava lista/friisi hakattua terastirappausta, maalattu vastaavasti. Arkkitraavi räystäään alla valkoinen. Jonkin verran rappausvaurioita näkyvissä. Alimman kerroksen ikkunat ruskeaa alumiinia, eivät alkuperäiset. Ylempissä kerroksissa ruskeat puuikkunat, huollon puutteessa kuluneet. Korkeimman osa aumakatto punertavaa tiiltä. Muissa osissa tasakatto bitumihuopaa. Rakennus on säilynyt pitkälti 1940-luvun ulkoasussaan. Pieniä muutoksia, kuten autohallin rampin muutos liiketilan ikkunajulkisivuksi. Rakennukselle on kertynyt korjausvelkaa runsaasti.

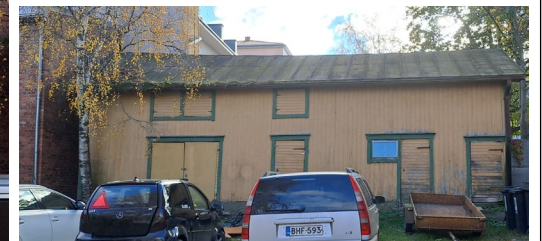
#### Piharakennus

Puinen pystypaneloitu talousrakennus heikkokuntoinen. Maalattu keltaruskea, listat vihreät. Katto notkolla.

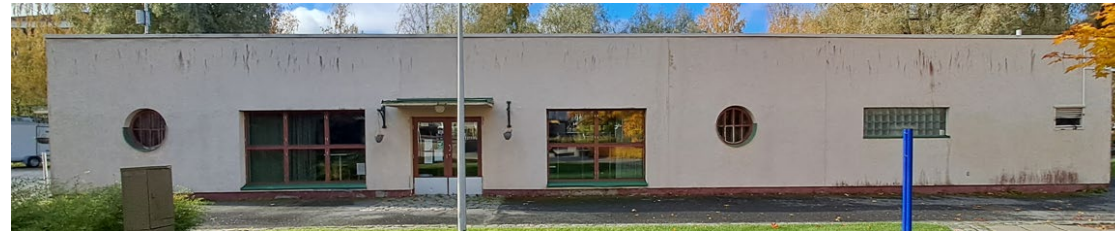
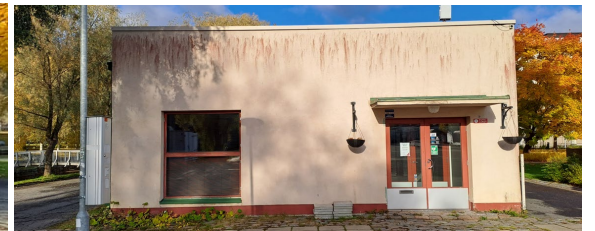
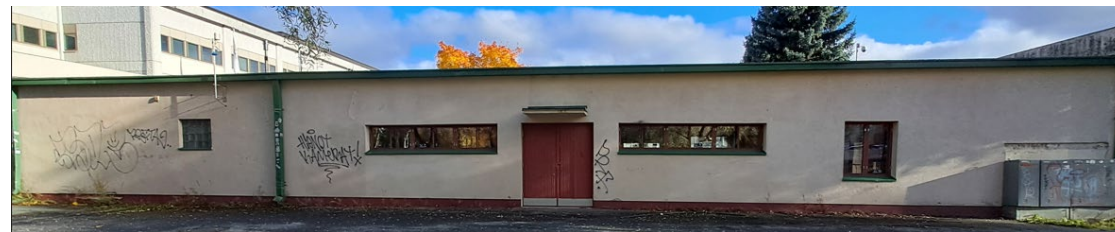
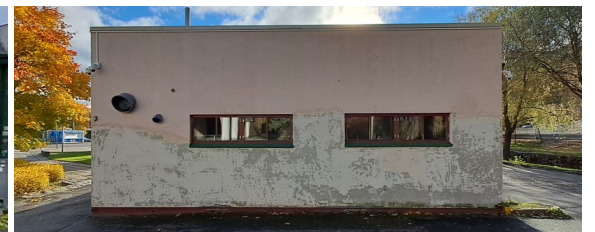
Seinät vaaleanpunertavaa rappautusta. Onko ollut valkoinen alun perin? (myös SOK, terassitalo...) Runsaasti rappausvaurioita, myös sokkelissa joka maalattu punaruskeaksi. Ikkunat puuta, mutta eivät ilmeisesti alkuperäisiä. Puuosat rusehtavan punaiset, vesipellit vihreät. Katoslipat alkuperäiset funkistyylliset, vihreä pelti päällä.

Rakennuksen alkuperäinen osa on nykytilanteessa suojeltu. Saumattomasti kokonaisuuteen istuva laajennus on myös syytä suojella kaavamuutoksen yhteydessä.
